# CARACTERIZAÇÃO DE COROAS IMPORTADA E NACIONAL DE ALUMÍNIO FUNDIDO

## RESUMO

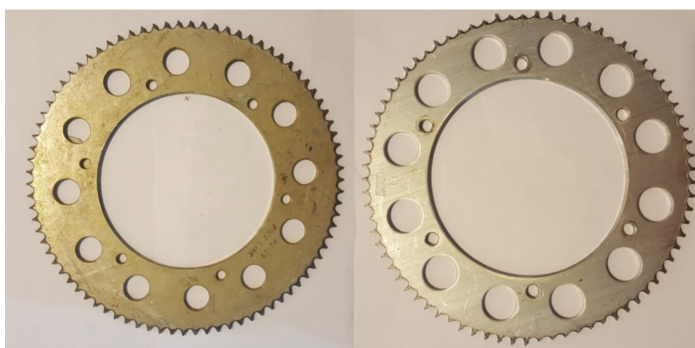
**Figura 1** Coroa de alumínio importada (à esquerda) e coroa de alumínio nacional (à direita).

Coroas para *kart*, uma de fabricação nacional e outra importada, foram cedidas às autoras para a caracterização, de forma a se diagnosticar as causas do desgaste mais acentuado na coroa nacional, quando comparada à importada. As coroas não foram fornecidas com identificação de liga e, do ponto de vista de processamento, a informação de que se dispunha era que as coroas foram obtidas por fundição. Assim, o estudo foi direcionado para caracterizar essas coroas, identificar seus processos produtivos e avaliar como possíveis diferenças em suas composições químicas, microestruturas e durezas pudessem repercutir em desempenhos distintos quanto ao desgaste.

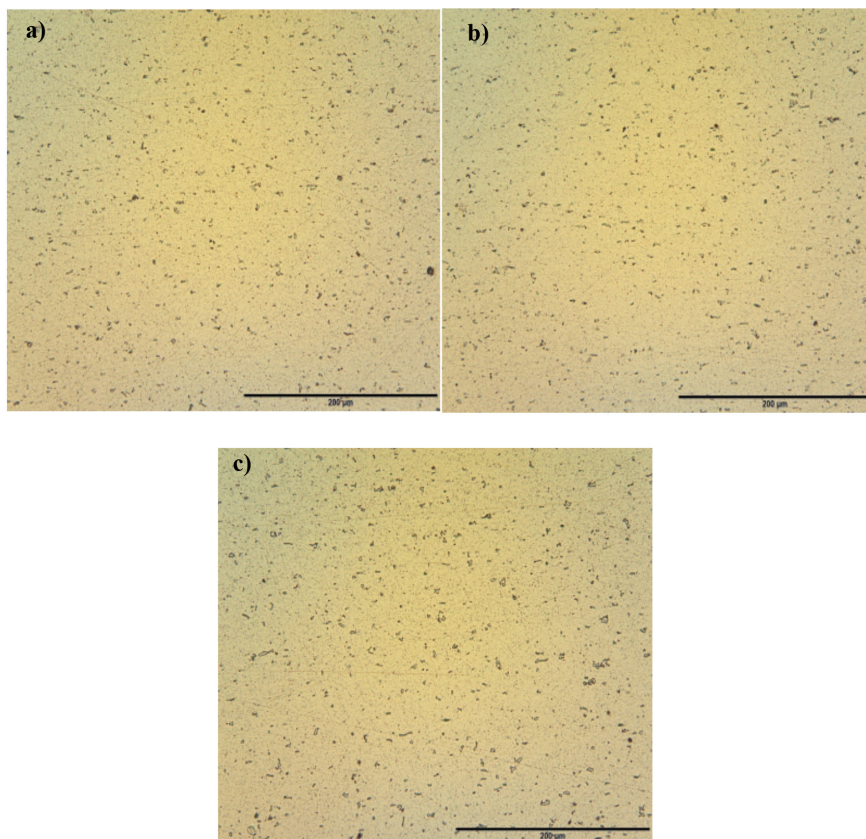
As amostras da coroa nacional apresentaram uma distribuição homogênea das partículas de segundas fases, que possuem um tamanho menor em relação às das amostras da coroa importada. Na análise das amostras da coroa importada, foi observado o alinhamento das partículas de segundas fases. Como o ataque por 15 segundos com reagente Keller não revelou os contornos de grãos, o tempo de contato com a solução foi aumentado para dois minutos. Nesse ataque, ficou clara a diferença entre os processos de fabricação utilizados nas coroas. As figuras 5 e 6 demonstram esses resultados.

**Figura 3** Coroa de alumínio nacional atacada quimicamente por 15 segundos utilizando reagente Keller. a) Amostra 1 observada com aumento de 200 x; b) amostra 2 observada com aumento de 200 x; c) amostra 3 observada com aumento de 200 x.

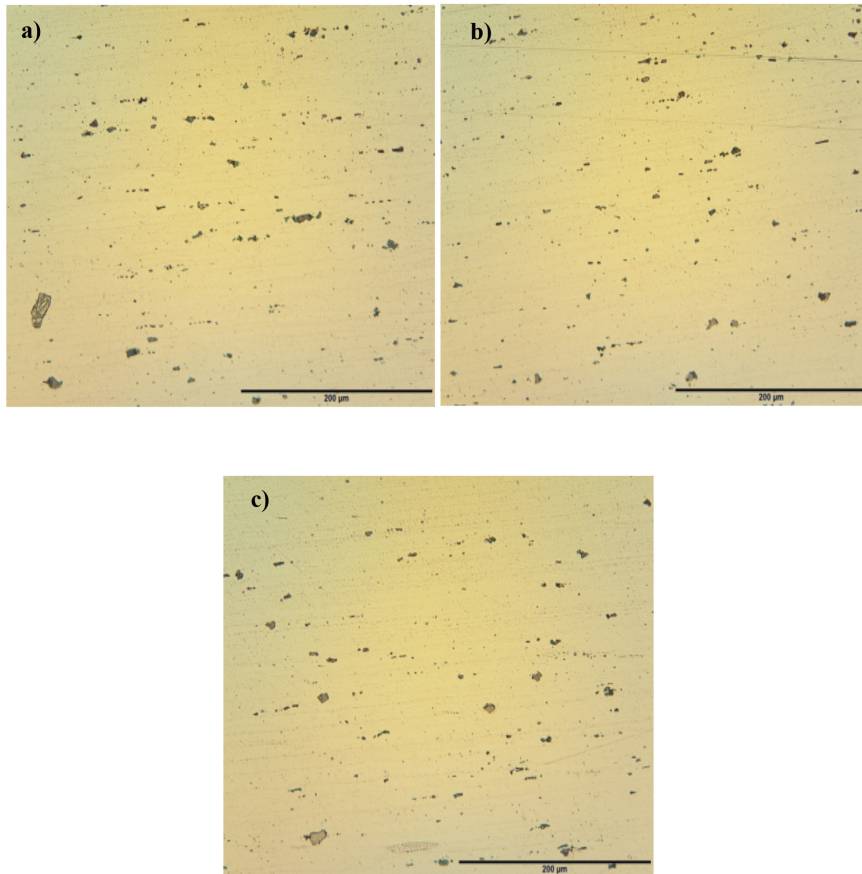
**Figura 4** Coroa de alumínio importada atacada quimicamente por 15 segundos utilizando reagente Keller. a) Amostra 1 observada com aumento de 200 x; b) amostra 2 observada com aumento de 200 x; c) amostra 3 observada com aumento de 200 x.

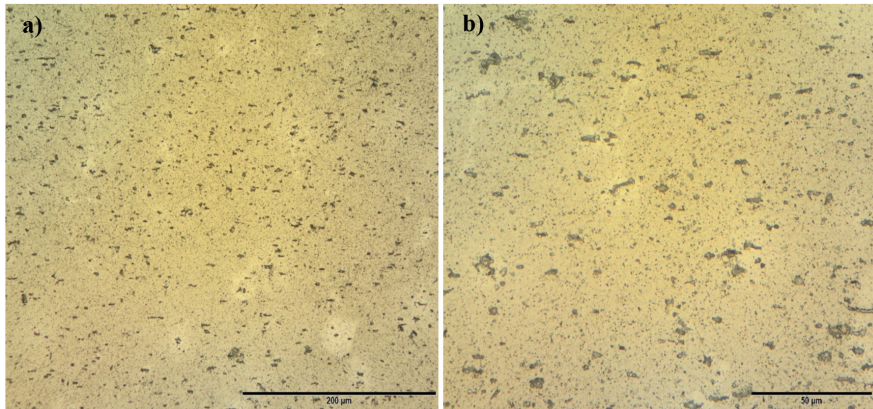
Após dois minutos de ataque com o reagente Keller, as amostras da coroa nacional apresentaram distribuição homogênea das partículas de segundas fases, mas não foi possível observar os contornos de grãos. Com a finalidade de revelar a estrutura de grãos nas amostras da coroa nacional, realizou-se o ataque químico utilizando *new technique*. Essa técnica possibilitou a observação dos contornos de grãos, como mostra a Figura 7. A forma equiaxial dos grãos revelados pelo ataque é característica de materiais que não se encontram deformados mecanicamente, por exemplo, materiais na condição como fundida.

**Figura 5** Coroa de alumínio nacional atacada quimicamente por 2 minutos utilizando o reagente Keller. a) Amostra 1 observada com aumento de 200 x; b) amostra 1 com mesmo ataque químico observada com aumento de 500 x.

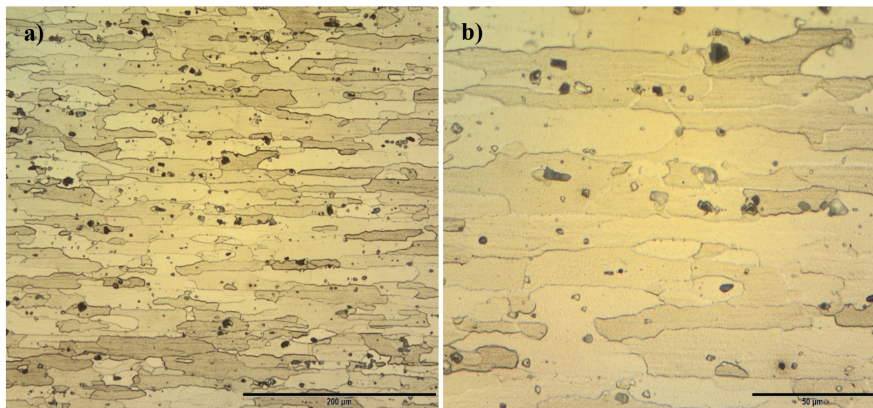
A partir das microestruturas obtidas das amostras da coroa importada após tempo de ataque de dois minutos com reagente Keller, pôde-se observar características de materiais que sofreram conformação mecânica, como grãos com aspecto encruado (“panquecados”) e alinhamento de partículas de segundas fases.

**Figura 6** Coroa de alumínio importada atacada quimicamente por 2 minutos utilizando o reagente Keller. a) Amostra 1 observada com aumento de 200 x; b) amostra 1 com mesmo ataque químico observada com aumento de 500 x.

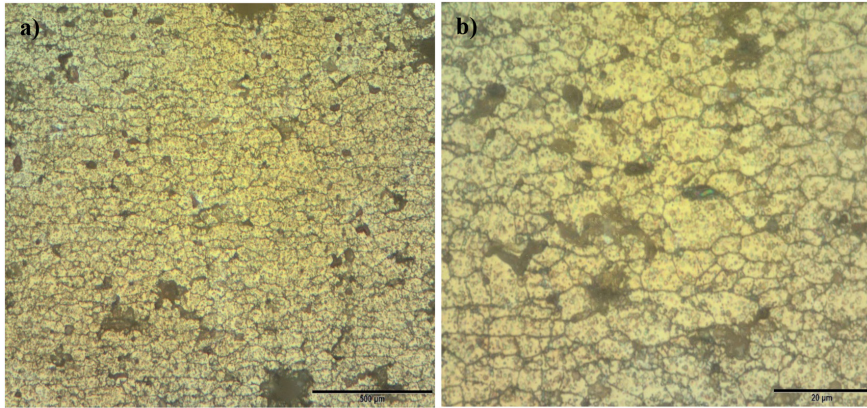
**Figura 7** Coroa de alumínio nacional atacada utilizando ataque químico *new technique*.  
a) Amostra 1 observada com aumento de 500 x; b) amostra 1 com mesmo ataque químico observada com aumento de 1000 x.

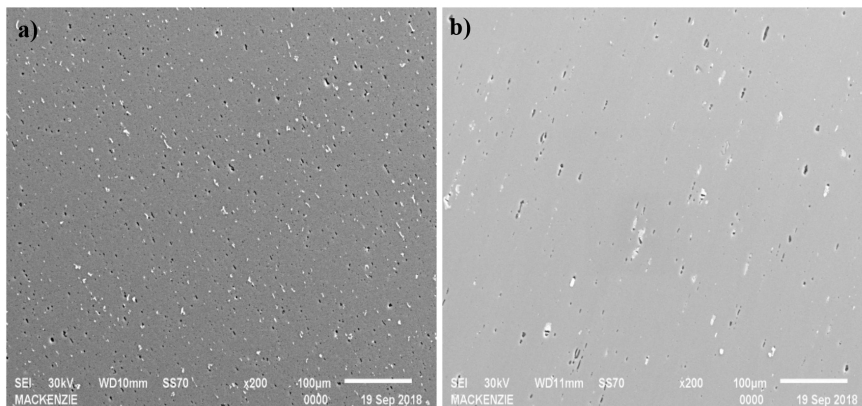
Com a MEV foi possível confirmar as diferenças entre as coroas previamente reveladas pela microscopia óptica no que se refere às partículas de segundas fases. A Figura 8 mostra as imagens obtidas na MEV:

**Figura 8** MEV com aumento de 200 x das amostras 3. a) Coroa nacional; b) coroa importada.
