ESTUDO DE CASO DA RUPTURA DA BARRAGEM DE FUNDÃO (MARIANA-MG)

Universidade Presbiteriana Mackenzie (UPM)

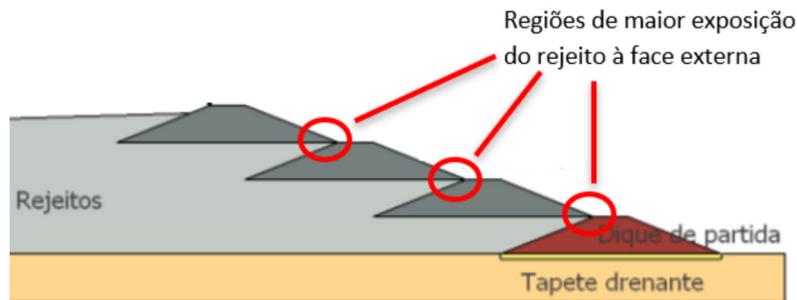
Figura 5 Pontos de fragilidade da barragem

A disposição das camadas de alteamento da barragem é outro fator que oferece risco ao seu desempenho. O alteamento a montante traz pontos de fragilidade à estrutura, pois, além de estar apoiada sobre o rejeito existente, que tem baixa resistência ao cisalhamento, existem regiões em que a linha freática fica mais próxima ao talude externo, como indicado na Figura 5, que podem comprometer a estabilidade dos aterros.

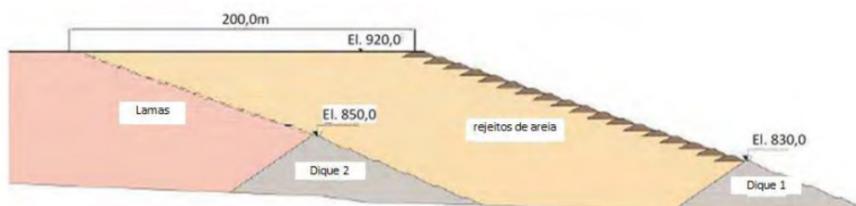
Figura 6 Alteamento a montante do dique 1 pelo conceito de empilhamento drenado

O primeiro incidente diz respeito ao fato de a Barragem de Germano ter atingido sua capacidade máxima devido à continuidade da atividade extrativa de minério e os rejeitos excedentes terem sido despejados no Vale do Fundão como carga adicional. Para a disposição desses rejeitos, foi utilizado um empilhamento drenado, que consistiu na deposição inicial a montante do dique 1, a uma elevação de 830 m, com sistema de drenagem interna localizado na face de montante dos diques de alteamento até atingir a elevação final de 920 m, como é possível observar na Figura 6.

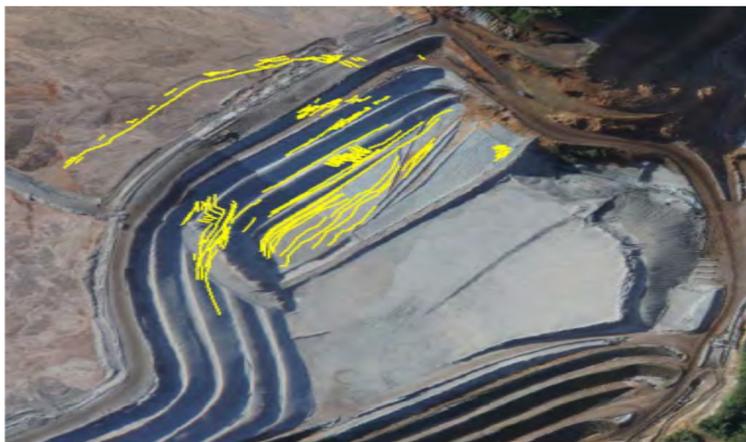
Figura 7 Trincas na crista e recuo na ombreira esquerda

No dia 27 de agosto de 2014, foram notadas grandes trincas que estavam presentes na crista e no recuo, conforme indicado na Figura 7.

Com a possibilidade de trazer maiores problemas à estabilidade da barragem, foi necessária a execução de uma berm de reforço.

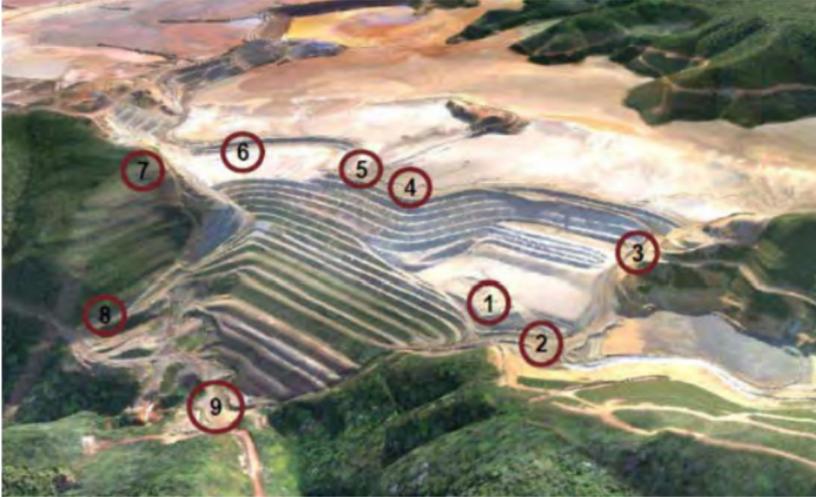
Figura 8 Posição dos trabalhadores durante a ruptura

A ruptura ocorreu na tarde do dia 5 de novembro de 2015. Algumas atividades estavam em andamento e muitos trabalhadores presenciaram o acontecimento a partir de diferentes ângulos, como indicado na Figura 8.

Os trabalhadores que estavam próximos ao ponto 9 relataram uma avalanche de rejeitos partindo da ombreira esquerda, mas o dique de partida aparentou estar intacto, como consta na documentação da ruptura. Para os especialistas, isso indicou que o dique não teve participação direta no mecanismo de ruptura.

Nota-se na Figura 8 que os pontos 1, 2, 3 e 5 estão próximos ao recuo. As testemunhas de cada um desses pontos descreveram que as movimentações se iniciaram nas partes mais baixas do recuo e depois foram subindo, até que um jato de água suja explodiu para fora do dreno presente na ombreira esquerda.

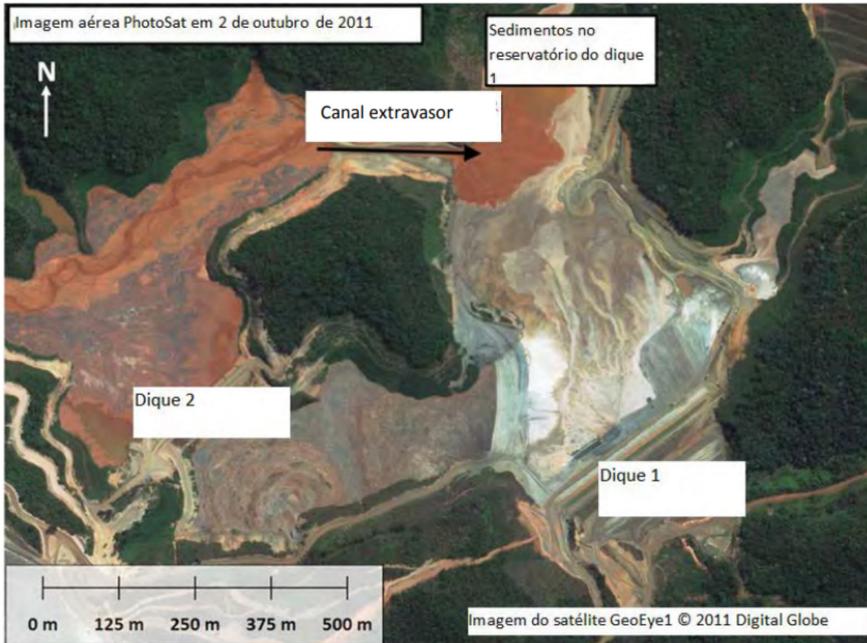
Figura 9 Canal extravasor de lama do reservatório do dique 2 até o reservatório do dique 1

Depois dos problemas com as galerias principal e secundária, foi necessário o redimensionamento da água e da lama que estavam dispostas a montante do dique 2. Então, em 2011, foi construído um canal extravasor que direcionava a lama para o reservatório do dique 1, conforme apresentado na Figura 9.

Em 2012, o canal extravasor foi fechado, mas a lama já estava sobreposta e misturada à areia entre as cotas 824 m e 850 m.
