INSPEÇÕES ROTINEIRAS EM OBRAS DE ARTE ESPECIAIS COM NOVAS TECNOLOGIAS

Universidade Presbiteriana Mackenzie (UPM)

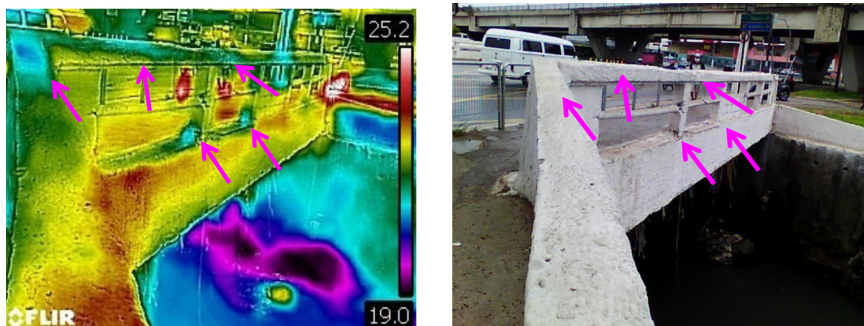
Figura 2 Termograma e foto RGB geral do pontilhão localizado na Avenida São Miguel indicando possíveis pontos com manifestações patológicas

A Figura 2 apresenta um registro mais amplo do pontilhão, em que é possível observar pontos (indicados por seta) de anomalias térmicas, indicando a provável presença de alguma manifestação patológica a ser investigada de forma mais detalhada.

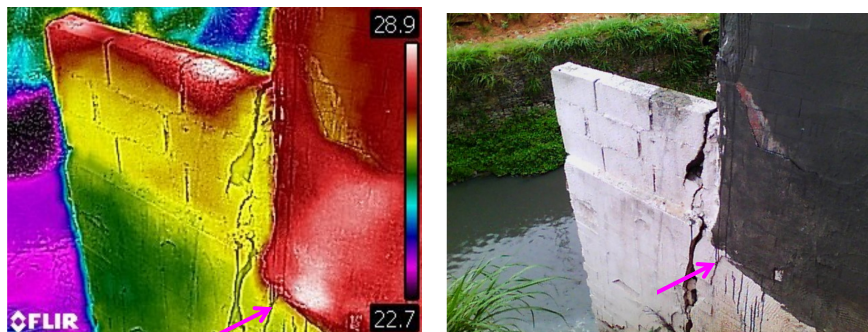
Figura 3 Termograma e foto RGB do pontilhão localizado na Avenida São Miguel apresentando detalhe de alvenaria complementar ao pontilhão

A Figura 3 apresenta uma fotografia e um termograma de uma região com manifestações patológicas evidentes, tais como trincas e rachaduras no encontro de alvenarias e deslocamento de revestimento na área pintada de preto. Quando se observam os termogramas, percebe-se uma anomalia térmica no local sinalizado com a seta, indicando a presença de manifestação patológica oculta, imperceptível nas imagens RGB.

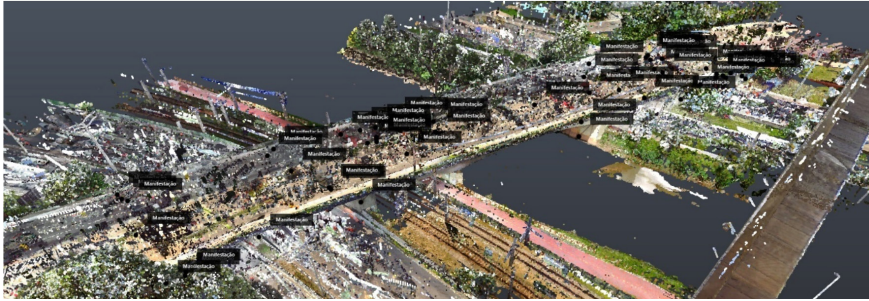
Figura 4 Nuvem de pontos processada no Autodesk ReCap Pro com marcação das 49 manifestações patológicas identificadas durante navegação pelo modelo

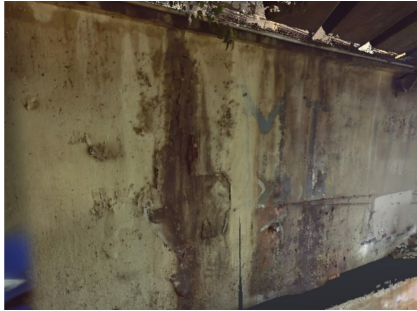
Figura 5 Presença de infiltração, com desenvolvimento de vegetação entre o pilar parede e o tabuleiro

Nas figuras 5 e 6, é possível ver manchas de infiltração nas paredes do vão inferior da ponte. Pelas imagens, percebe-se que ambas as infiltrações têm origem nas juntas entre vigas e tabuleiro. Na Figura 5, nota-se a presença de vegetação no tabuleiro.

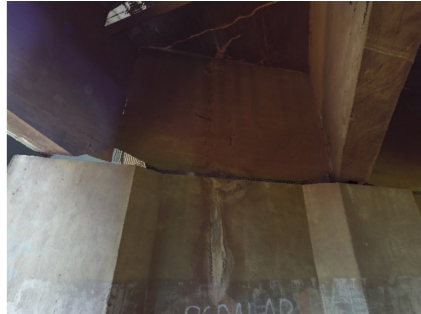
Figura 6 Mancha de umidade em pilar parede e fissuras no tabuleiro

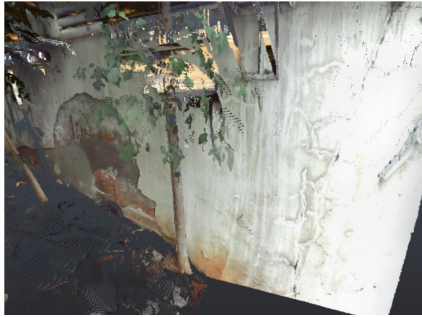
Figura 7 Fissuras na pintura e deslocamento da argamassa de assentamento nos encontros

Na Figura 7, há falhas na nuvem de pontos no talude lateral e na vegetação. Essas falhas ocorrem por falta de sobreposição de nuvens de pontos isoladas com ângulos de captação distintos. Outro motivo para a presença de falhas refere-se ao fato de a região estar atrás de alguma outra superfície, se vista da posição do equipamento, tal como ocorreu na Figura 8.

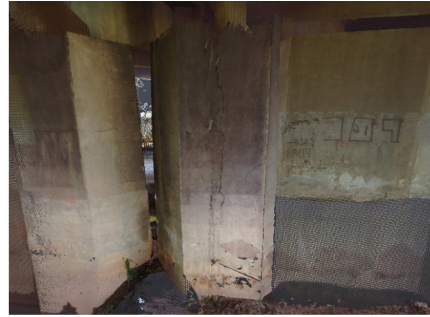
Figura 8 Fissura vertical em pilar

A Figura 8 apresenta uma fissura vertical em um dos pilares da estrutura. Por meio da nuvem de pontos, não é possível definir a espessura de uma fissura, sendo necessária a realização de uma medição *in loco*.

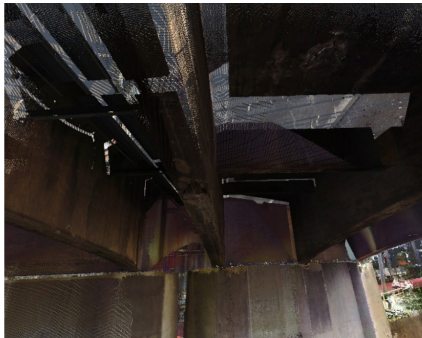
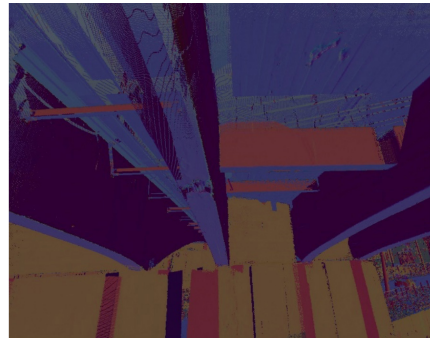
Figura 9 Armadura exposta em viga principal e parte inferior do tabuleiro da ponte

Na versão RGB da Figura 9 (à esquerda), é possível notar, na parte inferior da viga, uma região com deslocamento de concreto e armadura exposta. Se vista a versão em falsa cor (à direita), também da Figura 9, já é possível perceber uma variação na coloração indicando uma variação de profundidade na região. Isso demonstra que imagens em falsa cor são eficientes para evidenciar diferenças sutis no relevo da peça analisada.

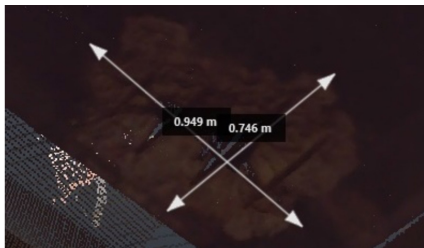
Por meio da nuvem de pontos, descobriu-se que a região de deslocamento possui 0,95 m de comprimento por 0,75 m de largura, conforme indicado na Figura 10. Em uma segunda análise, por meio da rotação do modelo, foi possível identificar a profundidade máxima do deslocamento de 0,13 m (Figura 11).

Figura 10 Detalhe da área de deslocamento com indicação das dimensões

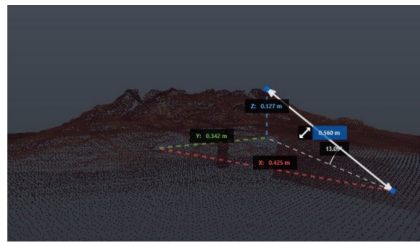
Figura 11 Medição de profundidade da região com deslocamento – ponto B

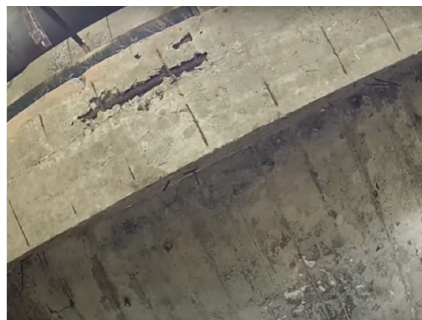
Figura 13 Foto realizada por *drone* de armadura exposta em longarina

Na Figura 12, nota-se que o uso de *drone* possibilitou o acesso ao tabuleiro da ponte sobre corpo hídrico, e a Figura 13, da mesma inspeção, mostra armadura exposta em uma das longarinas da ponte, sendo a resolução da câmera do *drone* suficiente para a identificação desse tipo de manifestação patológica.
