ANÁLISE TOPOGRÁFICA DE TRINCA DE CORROSÃO SOB TENSÃO EM AÇO AISI 304L: ESTUDO DE CASO

Resumo

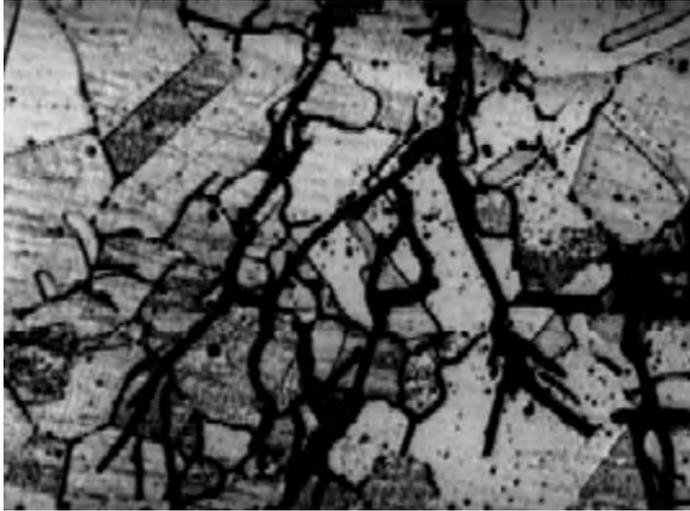
O exame da Figura 1 indica o caráter transgranular desse fenômeno, valendo observar a exacerbada ramificação da trinca, que constitui um aumento da dificuldade para encontrar seu final.

Figura 1 Trinca de corrosão sob tensão em aço 304, ataque oxálico eletrolítico (400x)

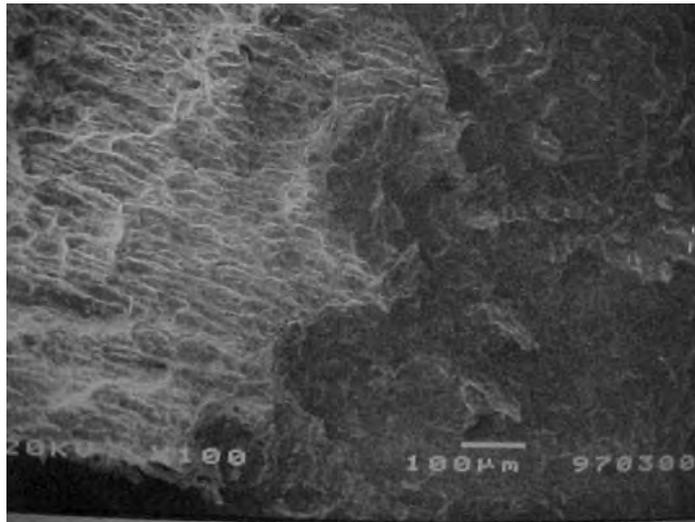
Figura 2 Imagem de elétrons secundários. A região escura corresponde à propagação pelo mecanismo de corrosão sob tensão. A área clara é para fratura por sobrecarga mecânica.

O exame da figura acima indica, de forma clara, a presença de dois mecanismos distintos de fratura, com fratura plástica (presença de alvéolos ou *dimples*) na região clara, e uma região mais escura, com apreciável ataque superficial pelos agentes corrosivos do meio no qual trabalhou o tubo.

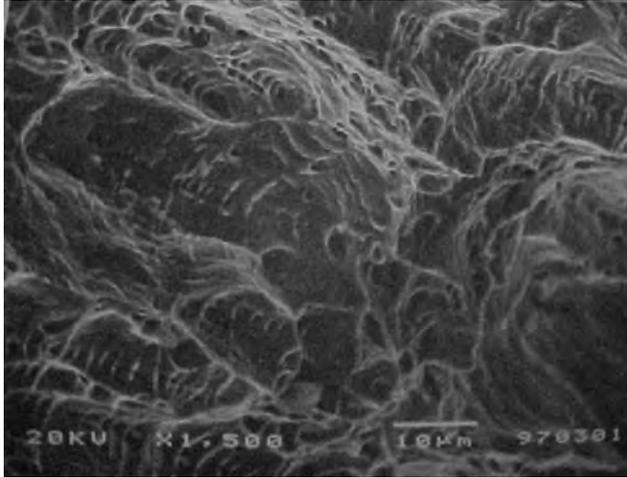
Figura 3 Imagem de elétrons secundários. Setas indicando *dimples* de rasgamento (tear dimples) gerados por sobrecarga mecânica.

A Figura 3 indica a presença de *dimples* de rasgamento, o que está em perfeita concordância com o mecanismo de fratura plástica na ponta de uma trinca, que nesse caso propagou-se da esquerda para a direita de cima para baixo.

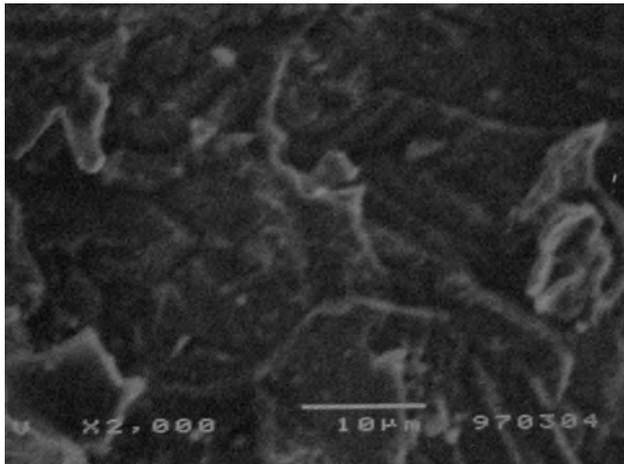
Figura 4 Imagem de elétrons secundários da face de fratura em região atacada pelo ambiente corrosivo

A região apresentada nessa figura corresponde à superfície sujeita à ação do meio ambiente corrosivo e encontra-se repleta de produtos de corrosão, cuja análise química obtida pelo sistema de dispersão de energia acoplado ao microscópio eletrônico de varredura pode ser vista no espectro apresentado na Figura 5.

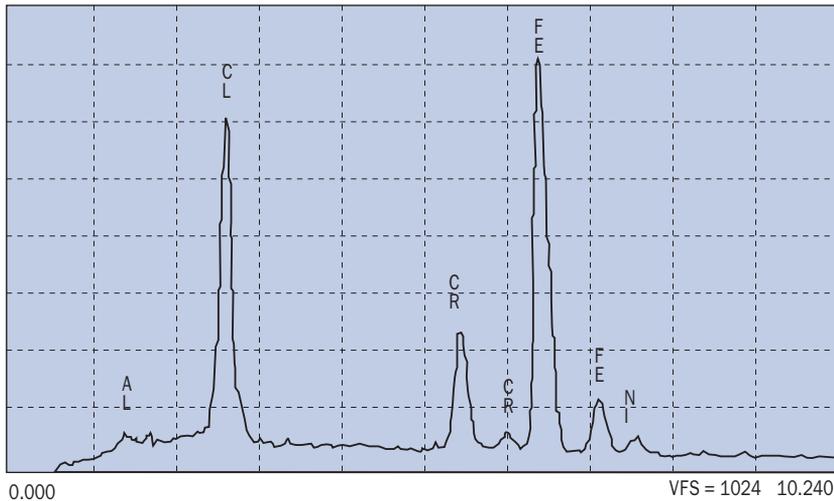
Figura 5 Espectro de dispersão de energia correspondente à superfície de fratura apresentada na Figura 4

O exame do espectro apresentado na Figura 5 indica a presença de cloro, elemento químico associado aos fenômenos de corrosão sob tensão dessas ligas e presente na água industrial utilizada neste sistema. O ferro e o cromo presentes nessa análise dizem respeito à composição química do aço estudado, pois o volume excitado pelo feixe eletrônico do microscópio eletrônico de varredura atinge profundidades superiores à espessura da camada de compostos de corrosão.

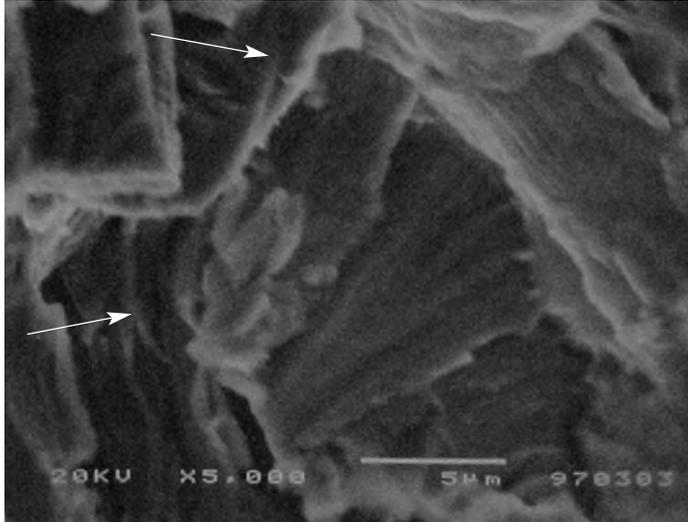
Após extensiva observação ao microscópio eletrônico de varredura na região de limiar entre a fratura provocada e a gerada pelo processo de corrosão sob tensão, conseguiu-se localizar uma região de superfície de fratura com baixíssimo nível de contaminação, do lado correspondente à seta 1 da Figura 2. Esta imagem de elétrons secundários pode ser vista na Figura 6.

Figura 6 Imagem de elétrons secundários. “Facetas de clivagem” com “rios de clivagem”.

O exame da Figura 6 indica aspectos topográficos muito semelhantes aos da clivagem de aços ferríticos quando submetidos a condições que acarretem comportamento frágil, mostrando facetas e rios de clivagem que convergem no sentido de propagação da trinca nesse local. A título de comparação, a Figura 7 corresponde a uma imagem obtida também por microscopia eletrônica de varredura, por meio de elétrons secundários, em uma superfície de fratura de um aço inoxidável ferrítico Fe – 17 Cr – 2 Ni-0,8 Nb solubilizado a 1100°C e envelhecido por duas horas, a 600°C, que rompeu pelo mecanismo de fratura por clivagem após deformação da ordem de 2 % em ensaio de tração.

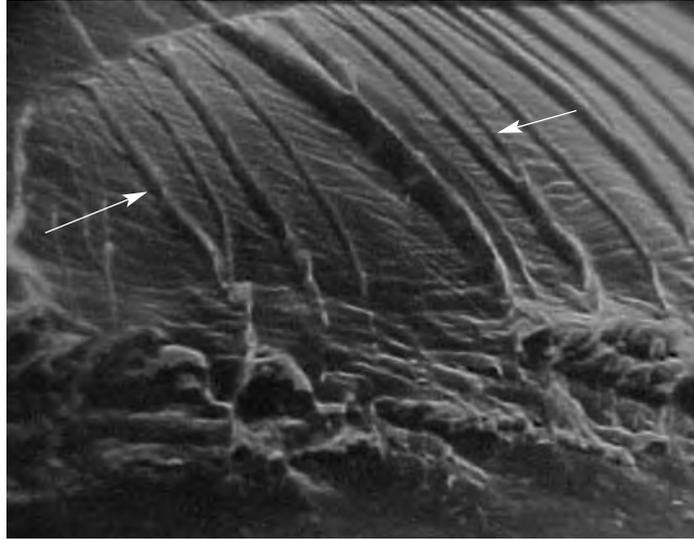
Figura 7 Imagem de elétrons secundários. Superfície de fratura por clivagem de um aço inoxidável ferrítico Fe – 17 Cr – 2 Ni – 0,8 Nb. Observa-se a presença de rios de clivagem. (Aprox. 1500x).

O exame das Figuras 6 e 7 permite estabelecer uma comparação direta entre as topografias geradas pelo processo de clivagem em aço inoxidável ferrítico (Figura 7) com os aspectos superficiais da trinca gerados pelo fenômeno de corrosão sob tensão da liga austenítica. Note-se a presença de facetas associadas aos grãos e, principalmente, algumas nuances, como os rios de clivagem bastante evidentes na liga ferrítica, e menos para a superfície de fratura gerada na liga austenítica. Vale salientar que, apesar da semelhança topográfica, existem algumas diferenças de caráter fundamental entre as trincas acima observadas, como, por exemplo, a velocidade de propagação, que pode ser pelo menos nove ordens de grandeza superior no processo de clivagem da ferrita em relação à corrosão sob tensão nos inoxidáveis austeníticos. Outro fator que deve também ser considerado diz respeito à ramificação das trincas, muito mais acentuada na corrosão sob tensão. A Figura 1 apresentada no início deste texto ilustra a acentuada ramificação das trincas de corrosão sob tensão.
