CORROSÃO EM GUARDA-CORPOS DE AÇO CARBONO NÃO REVESTIDOS, EM UMA ESTAÇÃO DE TRATAMENTO DE ESGOTOS

Resumo

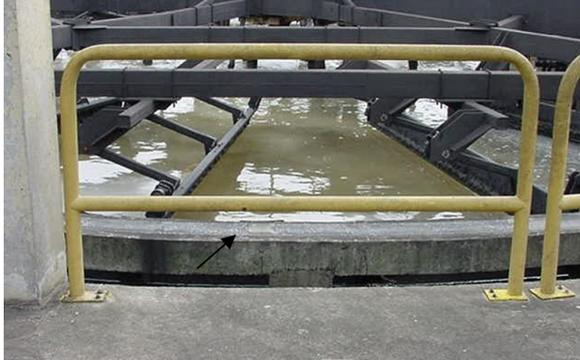
Na Estação de Tratamento de Esgotos de Barueri (Grande São Paulo), verificou-se um alto nível de corrosão dos guarda-corpos. Na Figura 1, tem-se a fotografia de guarda-corpos de aço carbono instalados nessa Estação de Tratamento de Esgotos que aparentemente não apresentavam danos à pintura. Entretanto, havia alguns pontos de ferrugem, sendo um deles indicado pela seta. Na Figura 2, podem-se visualizar guar-

Figura 1 Guarda-corpos pintados (Estação de Tratamento de Esgotos de Barueri).

Uma solução ao problema e que permite minimizar o ataque corrosivo do substrato é a sua zincagem seguida de pintura com tintas anticorrosivas. Esse tratamento duplo aumenta o tempo de proteção do aço (SABESP, 2001b). A zincagem de peças de aço carbono constitui-se num método eficaz para evitar o contato do substrato metálico com o meio agressivo (ABNT, 2007). Estruturas metálicas geralmente são zincadas por imersão a quente. Nesse método, após a imersão das peças num banho de zinco líquido, formam-se compostos intermetálicos zinco-ferro a partir do substrato de aço e uma camada mais externa de zinco puro. A espessura e a composição dessa camada dependem de parâmetros como tempo de imersão e íons presentes no zinco líquido, entre outros (LIMA, 2007; PANOSSIAN, 2002; ABNT, 1990). Apesar de o próprio zinco sofrer corrosão em contato com o meio ambiente, ele é usado como revestimento protetor. O zinco se oxida preferencialmente evitando a corrosão do substrato de aço, bem como a perda de suas propriedades mecânicas. O tempo de proteção depende da camada de zinco e da agressividade do meio (GENTIL, 2007; PANOSSIAN, 1993).

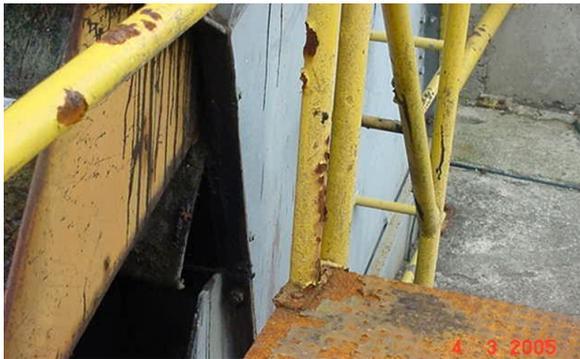
da-corpos apresentando ferrugem em várias regiões onde a pintura foi danificada. Em todos os guarda-corpos inspecionados, não houve indícios da presença de uma camada prévia à base de zinco.

Figura 2 Guarda-corpos com ferrugem e perda parcial da tinta protetora.

Com a finalidade de estudar as prováveis causas da corrosão dos guarda-corpos da ETE de Barueri, analisou-se o efeito corrosivo do efluente dessa ETE sobre o material dos guarda-corpos, o aço SAE 1010, isento de qualquer proteção (camada de zinco e tinta). Como a corrosão dos guarda-corpos, mostrada na Figura 2, pode ter sido causada por respingos de efluente e/ou pelo próprio ambiente poluído, foram realizados testes por imersão no efluente e ao ar na proximidade do efluente (ASTM G31-72, 1985).

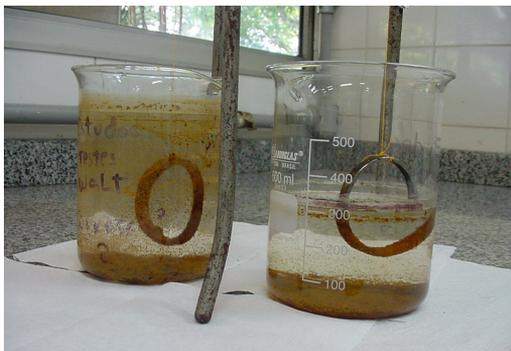
A formação de ferrugem nos anéis imersos ocorreu gradativamente durante o período de imersão. Após os 80 dias, verificou-se que o anel completamente imerso tinha toda a sua superfície recoberta por uma espessa camada de ferrugem, enquanto, no anel parcialmente imerso, essa camada estava presente apenas na metade imersa, com alguns pontos de ferrugem na metade exposta ao ar (figuras 5, 6 e 7).

Figura 5 Estado das amostras após 80 dias imersas no esgoto.

Também se observou que, no início do ensaio (Figura 4), o efluente tinha aspecto turvo, enquanto, ao final dos 80 dias, ele estava praticamente livre de partículas em suspensão, porém tinha um abundante depósito de cor marrom-alaranjada (Figura 5). Essa clarificação de esgotos geralmente ocorre após um processo de coagulação/floculação das partículas coloidais e dos sólidos em suspensão em razão da adição de sulfato de alumínio e/ou de sais de ferro III. Os íons Al^{3+} ou Fe^{3+} neutralizam as cargas elétricas das partículas, provocando ligações químicas e absorção das cargas superficiais presentes, o que facilita sua floculação (DA SILVA, 2002).

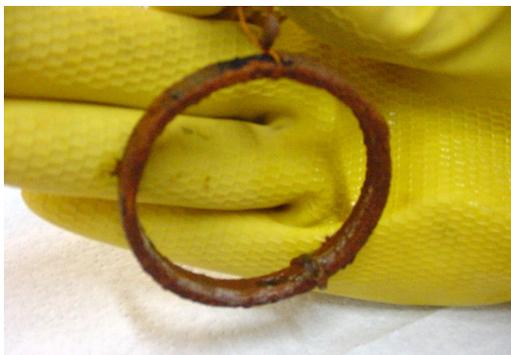
Figura 6 Anel totalmente imerso retirado do béquer, após 80 dias imerso no esgoto.

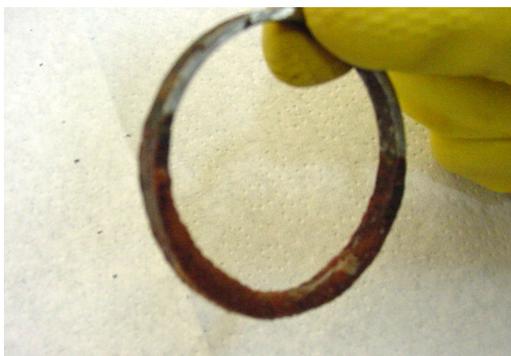
Figura 7 Anel parcialmente imerso retirado do béquer, após 80 dias imerso no esgoto.
