# Ferramenta QualificaURB: análise da qualidade socioambiental de praças urbanas reformadas

## QualificaURB tool: analysis of the socio-environmental quality of renovated urban squares

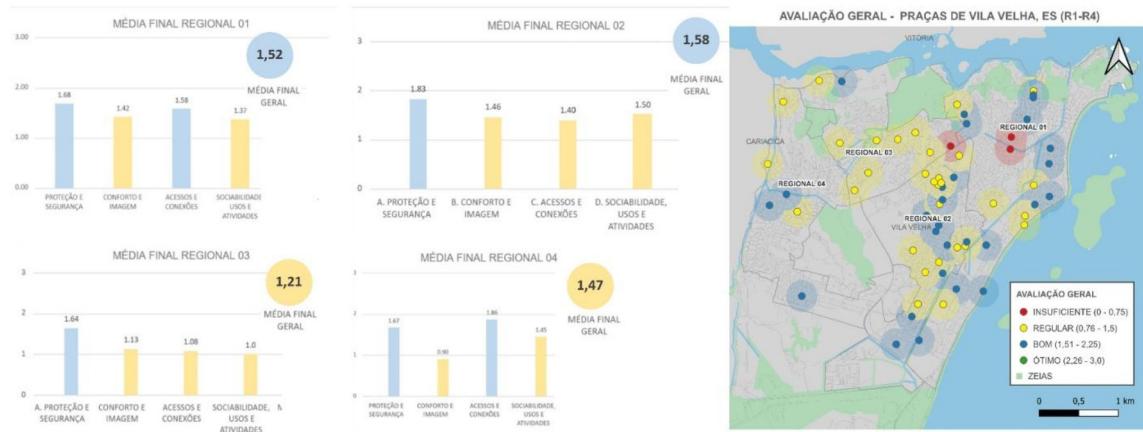
*Figura 2: À esquerda, gráficos das quatro regionais com as classificações e notas, por categoria, das praças avaliadas. À direita, distribuição espacial das praças com os respectivos resultados da qualidade socioambiental.*

Após a aplicação da ferramenta QualificaURB nas praças reformadas, os resultados foram espacializados, evidenciando tanto as avaliações gerais das praças quanto os desempenhos por categorias (Figura 3). Das praças analisadas, 5% foram classificadas como “insuficiente”, enquanto 95% delas receberam classificações “regular” e “bom”, refletindo um cenário de qualidade socioambiental intermediário. Salienta-se que nenhuma das praças analisadas alcançou a classificação “ótimo”.

Ao observar a distribuição espacial das praças e suas respectivas classificações, verifica-se que as Regionais 1 e 2, que possuem melhores condições de infraestrutura e maior quantidade de bairros planejados, também concentram a maior quantidade de praças classificadas como “bom” (representadas em azul na Figura 3). Na Regional 1, por exemplo, nove foram requalificadas, contribuindo

para que 14 das 22 existentes fossem classificadas como “bom”, o que equivale a mais de 60% do total das praças da Regional 1.

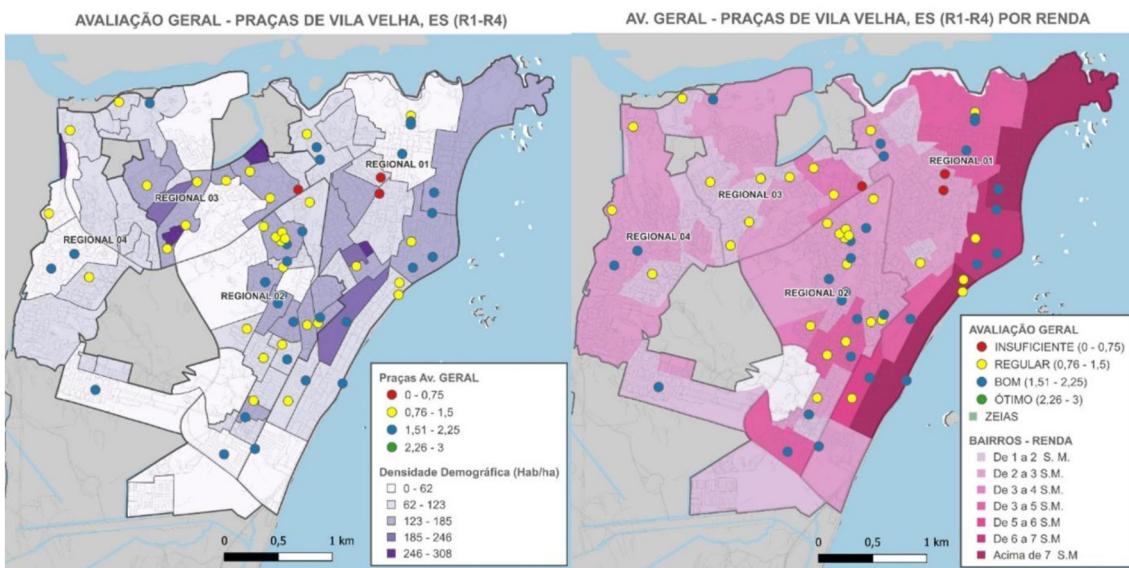
Figura 3: À esquerda, mapa ilustrando as avaliações gerais da qualidade socioambiental das praças em correlação com a densidade demográfica (Hab./ha). À direita, mapa ilustrando as avaliações gerais da qualidade socioambiental das praças em correlação com a renda per capita (salário mínimo).

Os mapas apresentados na Figura 3 correlacionam a avaliação da qualidade socioambiental das praças e as condições socioeconômicas de seus bairros, considerando dados de densidades demográficas (Hab./ha) e rendas *per capita*, com base nos dados do Censo do IBGE (2010). Constata-se, portanto, uma maior concentração de praças com melhores avaliações (“bom” e “regular”), em bairros litorâneos com elevada renda *per capita* e em praças situadas em bairros planejados e tradicionais da cidade. Por outro lado, as classificadas como “insuficiente” localizam-se, predominantemente, em bairros de baixa renda e alta densidade demográfica.

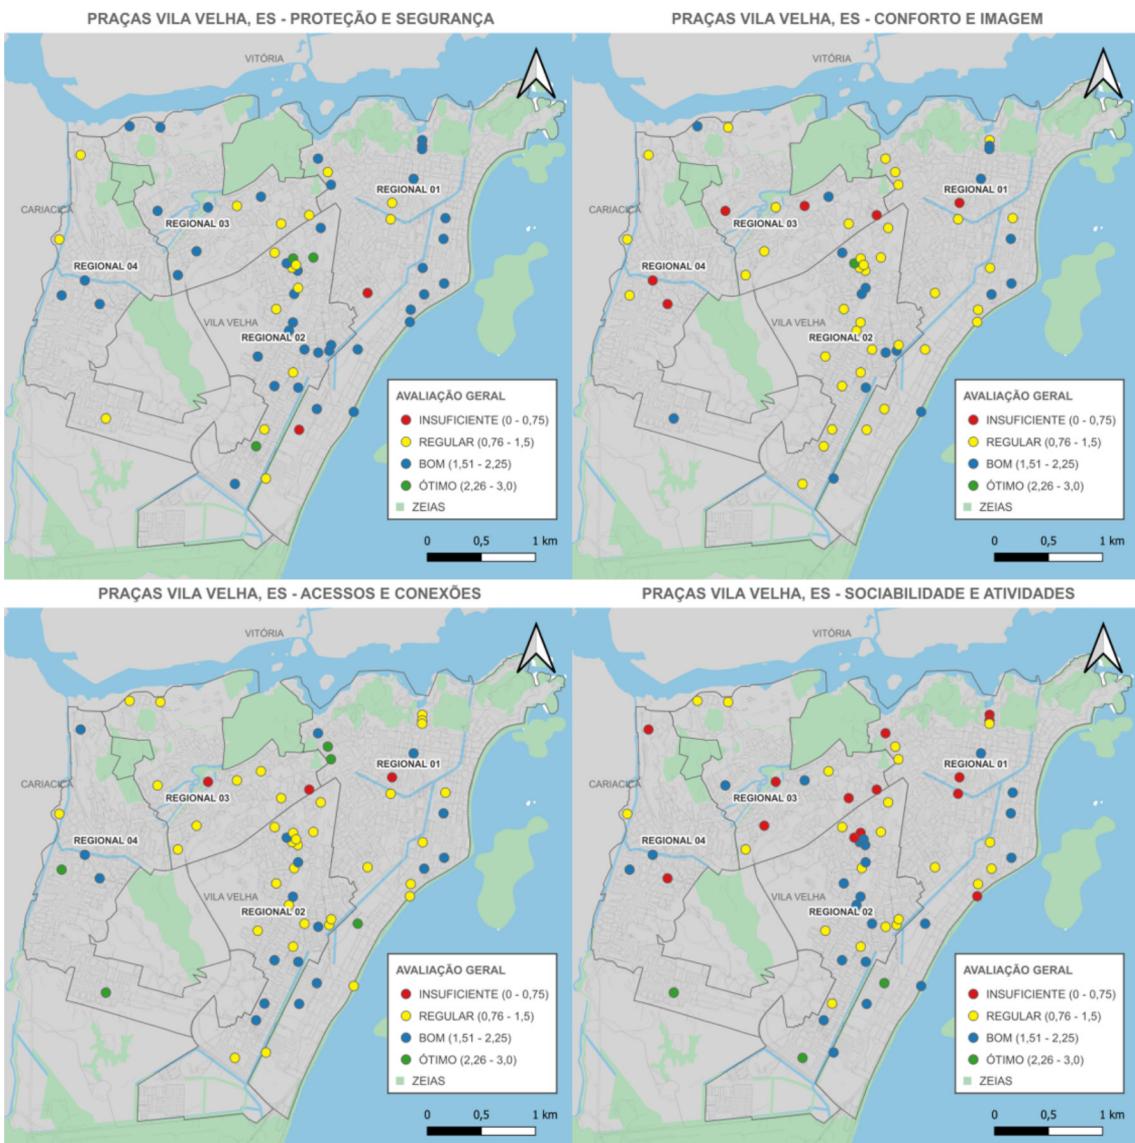
Figura 4: Mapas ilustrando a distribuição espacial das praças avaliadas, com os respectivos resultados por categoria, evidenciando os níveis de qualidade socioambiental em cada uma delas.

Os mapas da Figura 4 também evidenciam uma distribuição desigual das praças, tanto em quantidade quanto em qualidade. A Regional 3, por exemplo, onde estão concentrados bairros com as maiores densidades demográficas do município, conta com apenas dez praças, distribuídas entre seus 18 bairros. Dentre essas, apenas uma foi avaliada como “bom”, enquanto as demais obtiveram classificações “regular” ou “insuficiente”. Esse cenário reforça a urgência de investimentos nos espaços públicos, em especial, nas praças da Regional 3, tanto para a criação quanto para a requalificação daquelas existentes.

A análise dos resultados, esses espacializados nos mapas da Figura 4, tornou-se fundamental para compreender fatores específicos que influenciaram as avaliações das praças. Essa abordagem permitiu identificar, por meio dos indicadores, elementos responsáveis pelas notas atribuídas, oferecendo uma visão mais detalhada e estratégica para orientar futuras intervenções.

Na análise das médias por regional, a categoria Proteção e Segurança destaca-se por apresentar o melhor desempenho em quase todas as regionais, enquanto a categoria Conforto e Imagem registrou as piores médias em todas as regionais. Tais dados evidenciam fragilidades e potencialidades das praças, aspectos diretamente relacionados à qualidade da experiência dos usuários e que podem orientar projetos de intervenções.

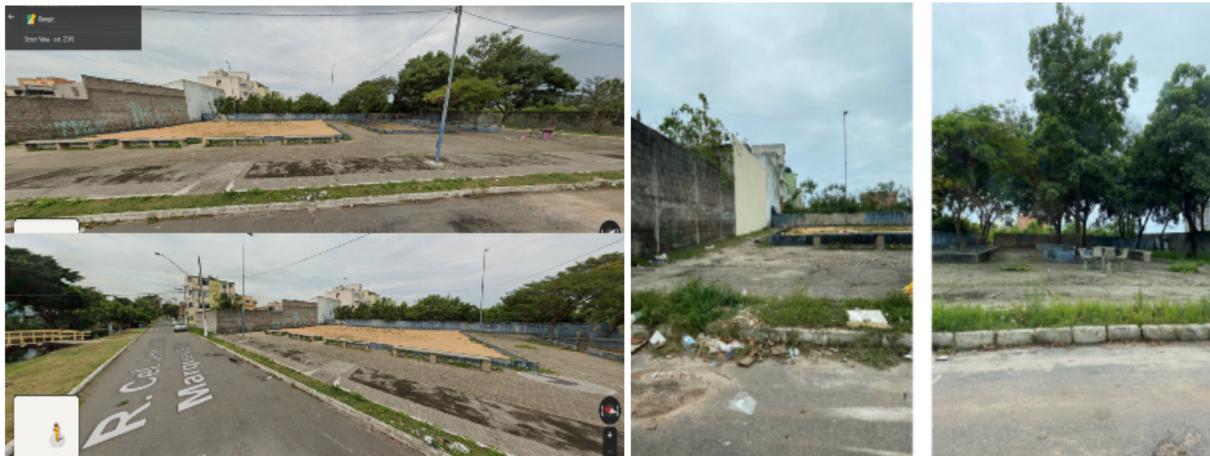
*Figura 6. Imagens da Praça do Jockey anteriormente à reforma.*

Ao aplicar-se a ferramenta QualificaURB, anterior à reforma, a Praça do Jockey obteve classificação “insuficiente” (nota 0,43). Caracterizada por ausência de equipamentos, mobiliários e qualidade estética, a praça oferecia pouca estrutura de iluminação e segurança pública, além de falta de acessibilidade, ausência de

paisagismo e lugares para sentar-se, resultando em um baixo fluxo de pessoas durante o dia e à noite (Figura 6). Tais aspectos caracterizavam a praça como um espaço em situação de abandono, comprometendo a segurança dos moradores.

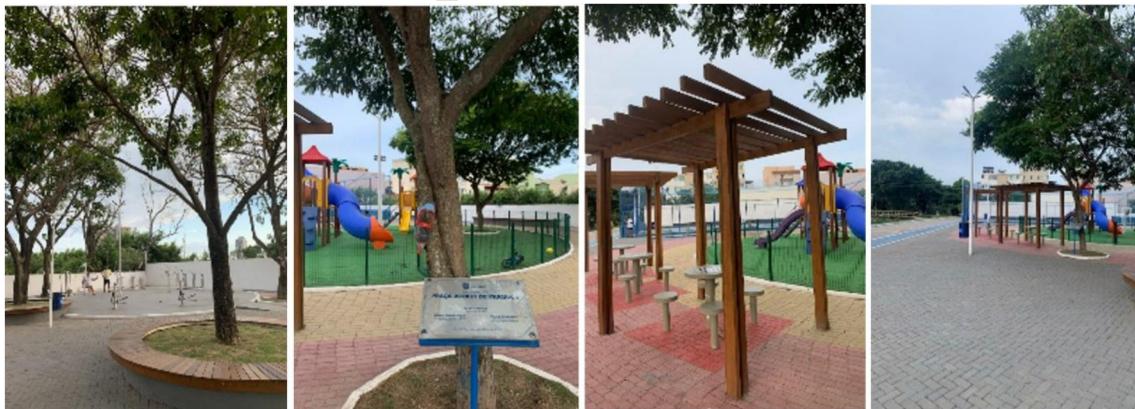
Figura 7: Imagens da Praça do Jockey posteriormente à reforma.

Em relação à categoria Conforto e Imagem, anterior à reforma, a Praça do Jockey apresentava classificação “regular” (nota 1,08), situação refletida no espaço pela ausência de paisagismo, qualidade estética, assentos, áreas de sombra e adequada coleta de lixo. Essas características também contribuíram para uma atmosfera de insegurança, que afetava toda a vizinhança. Com a intervenção, incluíram-se novos canteiros, bancos de madeira e concreto, rampas nos desníveis, pergolados sobre as mesas de xadrez (Figura 7).

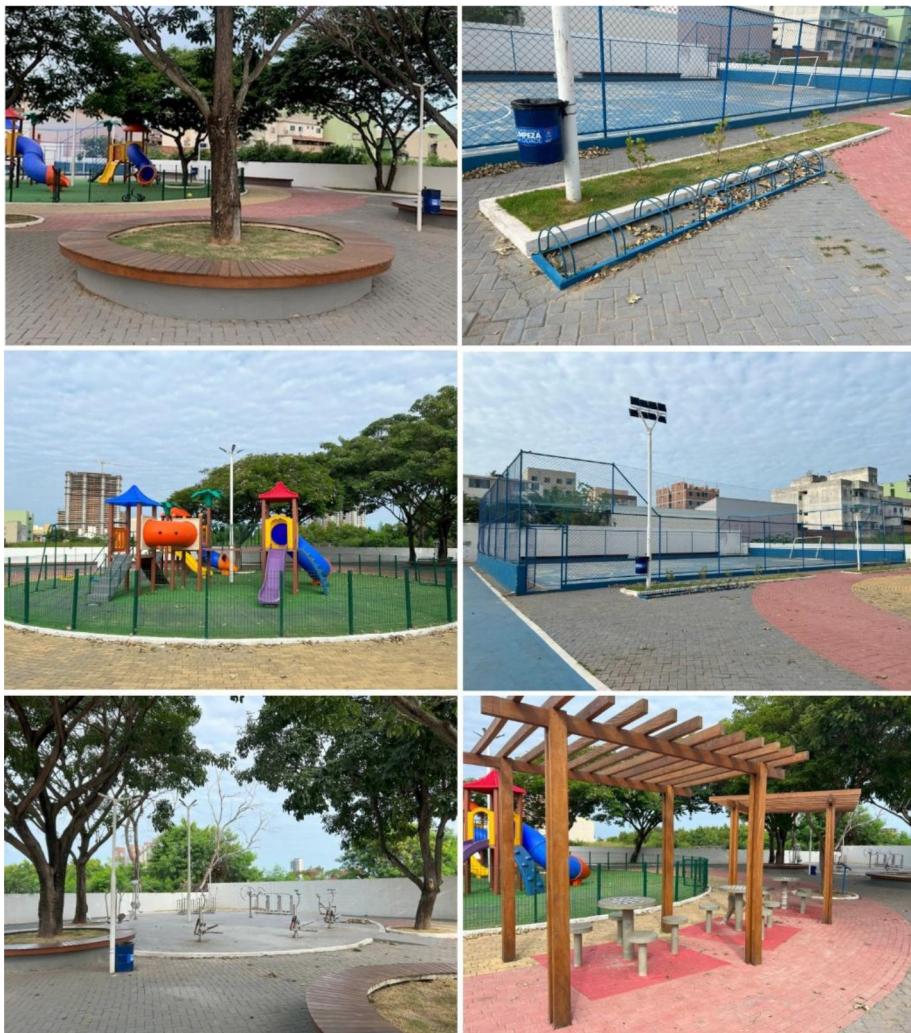
*Figura 8: Praça do Jockey pós-reforma. Nas imagens estão representadas a nova pavimentação, os bancos nos canteiros, o paraciclo instalado próximo à quadra poliesportiva, o playground de plástico rotomoldado, a academia popular de aço inox, a quadra poliesportiva e as mesas de xadrez sob pergolados.*

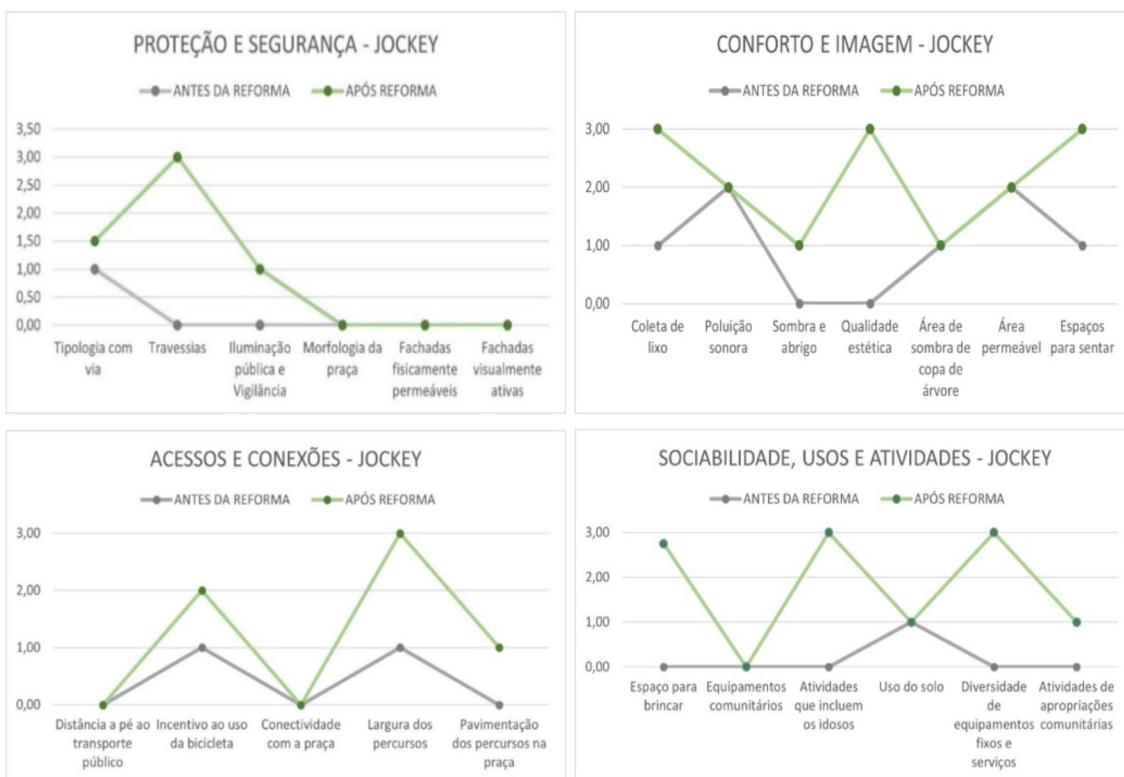
Figura 9: Gráficos dos resultados gerais da avaliação da Praça do Jockey na ferramenta QualificaURB, separados por categoria e seus indicadores específicos.

Os resultados dos indicadores de cada categoria da ferramenta QualificaURB estão ilustrados nos gráficos da Figura 10, em que se compara o desempenho de cada um deles pré e pós-reforma. Nota-se que os indicadores que não sofreram melhorias estão relacionados, principalmente, às características do entorno da praça, onde não houve intervenção, a citar: a morfologia, o uso do solo, a tipologia das fachadas, a conectividade dos acessos e a presença de equipamentos comunitários. A ausência de intervenções no entorno revela também limitações estruturais do planejamento urbano municipal, marcadas pela desarticulação entre os setores responsáveis e a população, bem como fragilidade no Plano Diretor.
