FUNDAÇÃO SUPERFICIAL A ELEVADA PROFUNDIDADE E COM GRANDE CAPACIDADE DE CARGA: ESTUDO DE CASO

Universidade Presbiteriana Mackenzie (UPM)

SHALLOW FOUNDATION PLACED ON GREAT DEPTH WITH LARGE LOAD CAPACITY: CASE STUDY

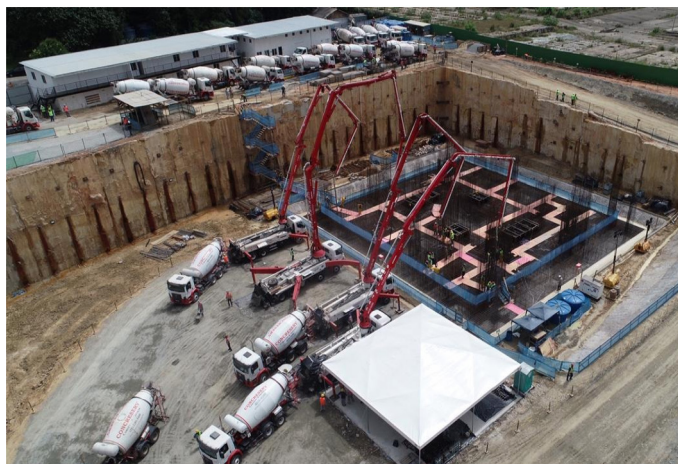
Na Figura 1, é apresentada uma vista geral da concretagem do radier, na sua primeira etapa.

Figura 1 Concretagem da primeira etapa do radier

– no radier, foram utilizados 3.048 m³ de concreto, além da utilização de concretagem em duas etapas de 300 toneladas de aço e 3.000 m³ de solo escavado.

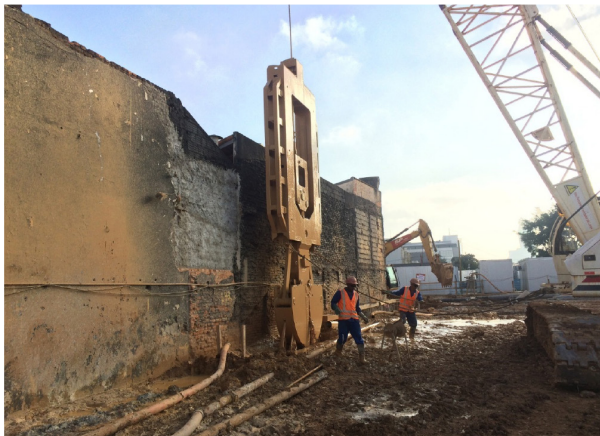
Para conter o lençol freático e possibilitar a construção dos subsolos na fase inicial da obra, foi empregada a execução de uma parede diafragma atirantada.

A Figura 9 mostra a execução da parede diafragma.

Figura 9 Escavação para execução das lamelas (paredes)

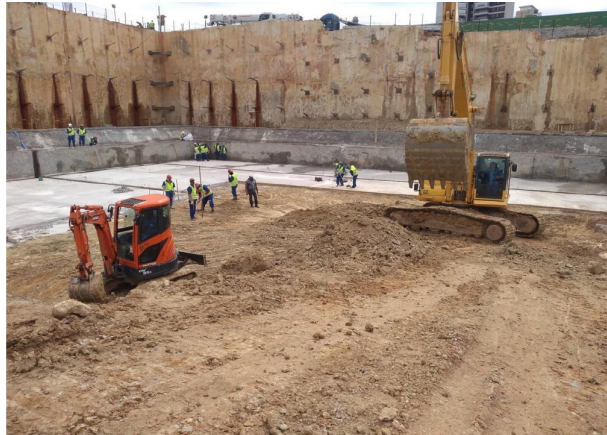
A Figura 10, a seguir, indica que o solo não apresentou elevados teores de umidade durante a obra, confirmando que realmente não houve a presença de água proveniente do lençol freático.

Figura 10 Escavação da base do radier – Torre 4

Para execução do radier, não houve necessidade de nenhum método de contenção do lençol freático em decorrência do solo em que está apoiado, que é uma argila silto-arenosa, mesmo com a presença de areia em alguns pontos, como apontado na

sondagem S4. As argilas são conhecidas por apresentarem uma baixa permeabilidade, o que impossibilitou o avanço de água proveniente do lençol freático.

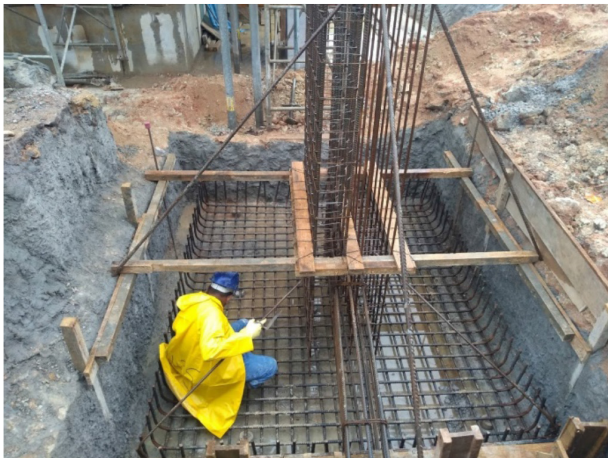
A Figura 11 mostra o projeto da sapata e a Figura 12, sua execução.

Figura 12 Armação da sapata

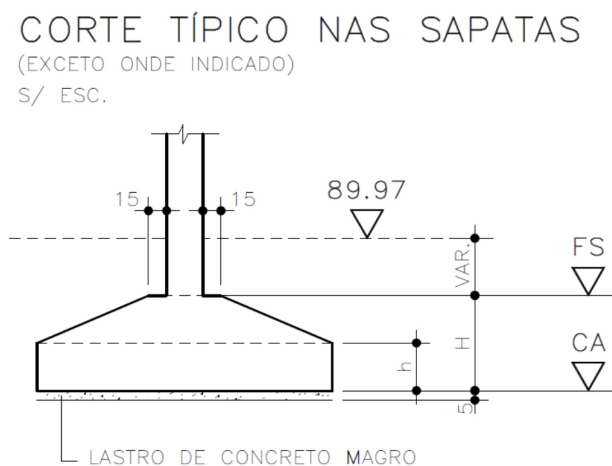
Na Figura 13, apresenta-se um corte típico das sapatas executadas na obra.

Figura 13 Corte da sapata

Embaixo da sapata, foi executado um lastro de concreto magro de 5 cm para assentamento e nivelamento da sapata, cuja cota de apoio está localizada no nível de 88,77 m, correspondente à cota real de 720,99 m.
