RECUPERAÇÃO DA QUALIDADE DA ÁGUA DE RIOS URBANOS

Universidade Presbiteriana Mackenzie (UPM)

Resumo

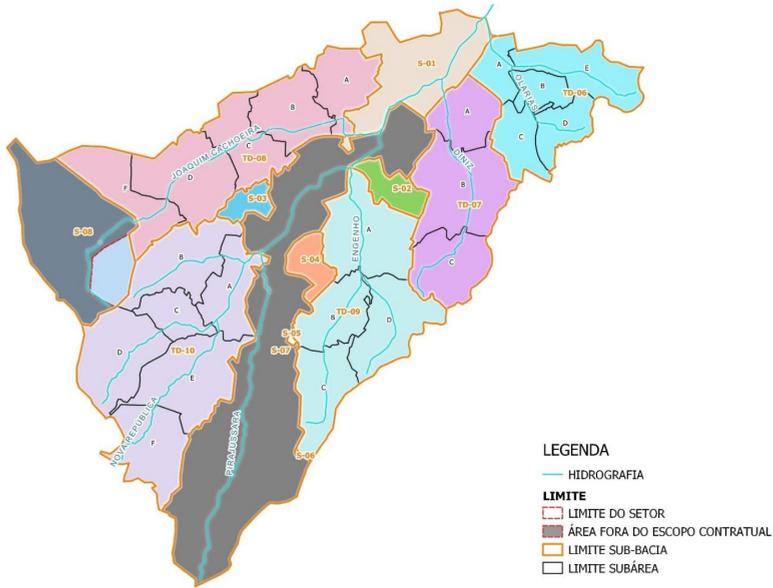
Figura 1 Limite das sub-bacias na bacia do Alto Pirajuçara

Dentro do contexto do projeto Novo Pinheiros, estudou-se uma das sub-bacias do Alto Pirajuçara, a sub-bacia do córrego Olarias, na qual se analisou a melhoria da qualidade da água. A Figura apresenta a localização dessa sub-bacia na cor ciano-claro, sendo a última sub-bacia a contribuir para o córrego Pirajuçara na parte alta.

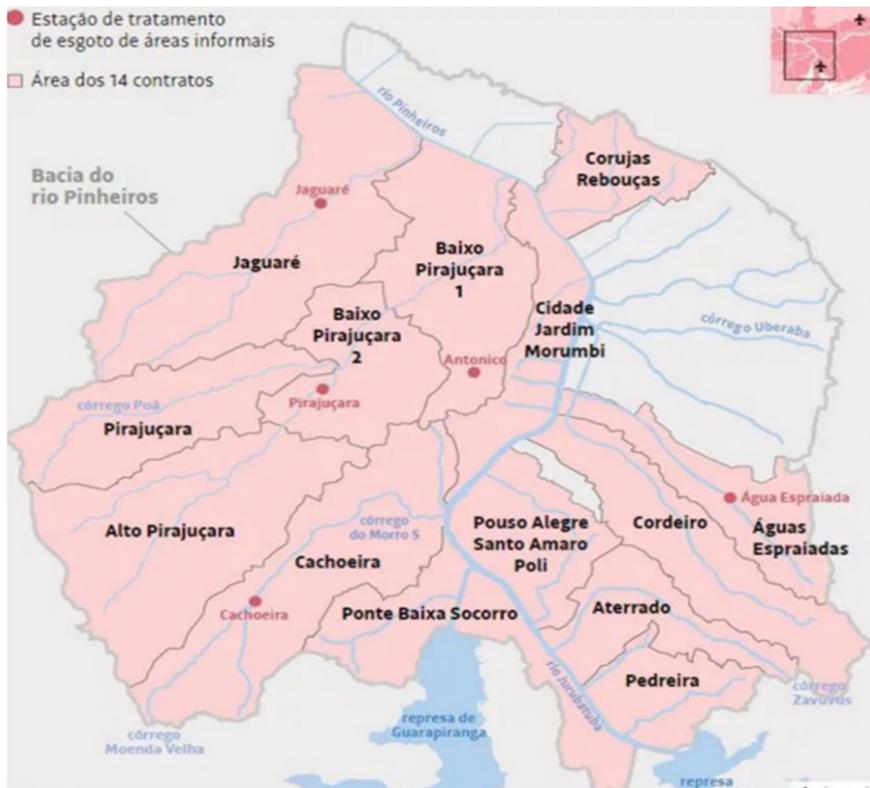
Figura 2 Divisão dos 14 contratos para captação dos efluentes

No final do ano de 2019 e começo de 2020, o governo de São Paulo assinou 14 contratos que contemplavam a despoluição do rio Pinheiros. São oito contratos à margem esquerda, onde se encontra o Pirajuçara, objeto deste estudo, e seis contratos à margem direita do rio Pinheiros (Figura 2), cujo objetivo é captar e tratar o esgoto de 3,3 milhões de habitantes, que, em situação irregular, despejam-no em galerias de drenagem ou nos próprios córregos.

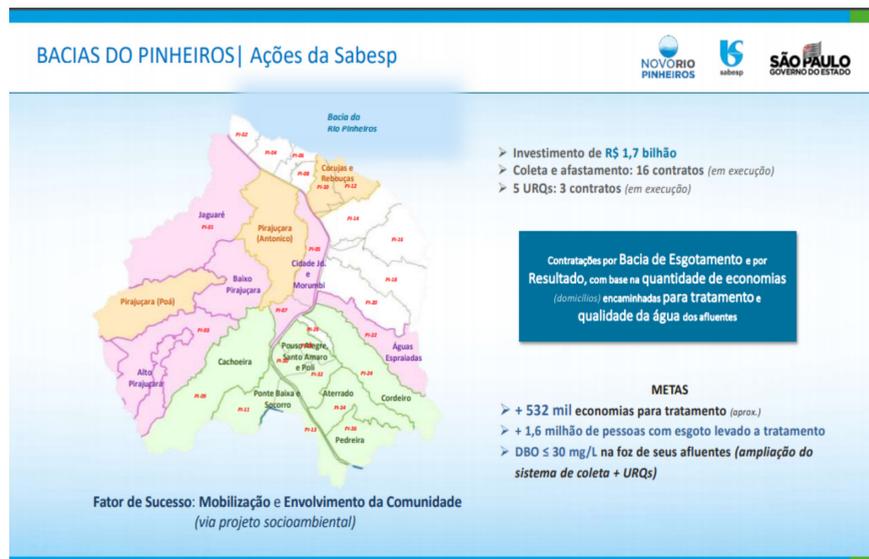
Figura 3 Metas desejadas para cada bacia de esgotamento

Diante desse cenário complexo, observou-se não ser possível a coleta de 100% do esgoto gerado nas bacias. Sendo assim, optou-se por pequenas unidades de tratamento denominadas Unidade Recuperadora de Qualidade da Água (UR) para a redução dos índices de poluição diretamente no córrego, de modo a garantir que a vazão dos afluentes chegue ao rio Pinheiros com a DBO igual ou inferior a 30 mg/L, conforme demonstrado na Figura 3. O estabelecimento de metas de qualidade da água nos afluentes vai possibilitar uma qualidade melhor no rio Pinheiros.

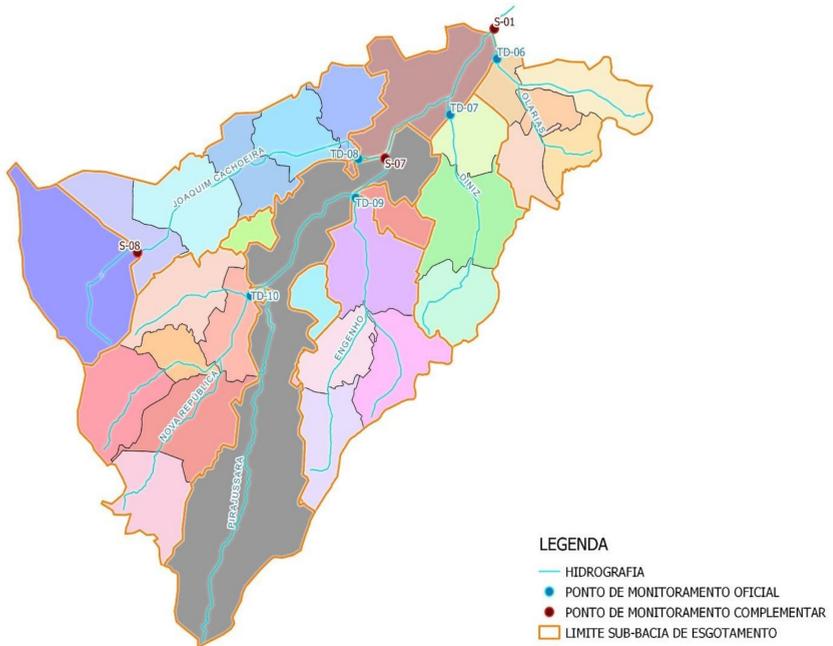
Figura 4 Ponto de monitoramento da qualidade da água TD-06

A Sabesp definiu pontos estratégicos na bacia para o monitoramento da qualidade da água, e, entre as variáveis observadas, está a DBO. Esta pesquisa se interessou por aquela que se encontra na foz do córrego Olarias, denominado TD-06, conforme mostra a Figura 4. O Quadro 1 apresenta a imagem e caracterização do ponto de monitoramento TD-06.

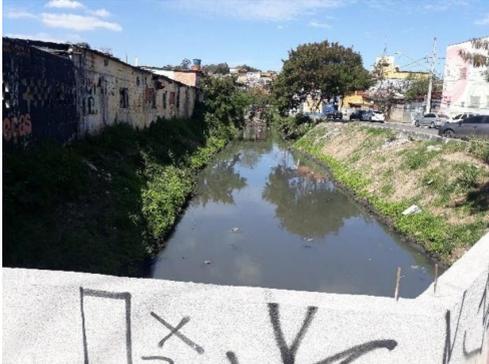
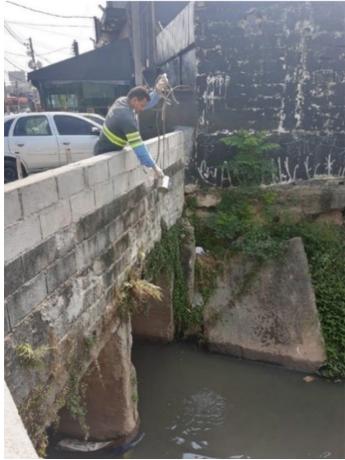
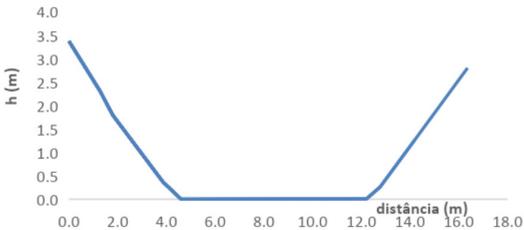
QUADRO 1

Características do ponto de monitoramento TD-06

PONTO DE MONITORAMENTO TD-06																
Corpo d'água	Endereço	Coordenadas		Município												
Olarias	Estr. do Campo Limpo, 4731	-23,62342	-46,76355	São Paulo												
		Área de contribuição		Ambiente												
		2,35 km ²		Lótico												
Caracterização da Área																
Área urbana, leito do córrego em terra, com redução de seção na passagem por baixo da Est. do Campo Limpo																
Registro Fotográfico

Seção Transversal

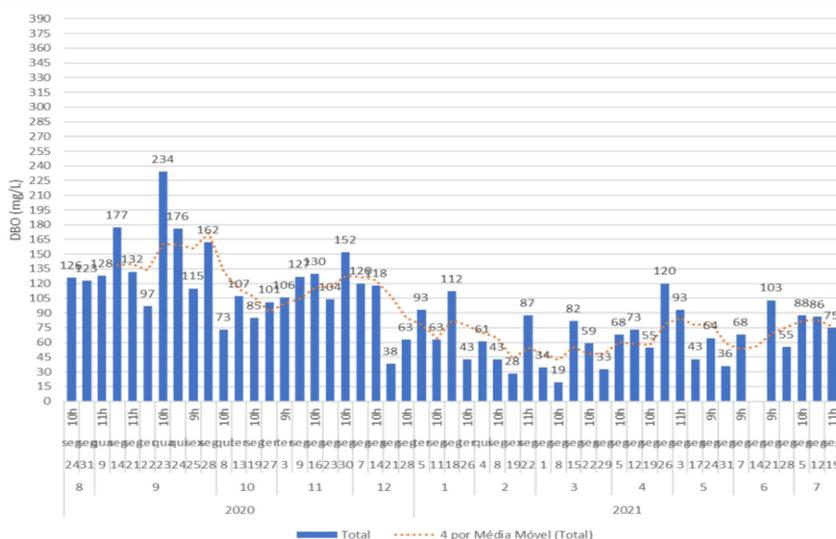
Gráfico 1 Decaimento das concentrações de DBO no ponto TD-06 ao longo do tempo

O monitoramento da qualidade da água da foz do córrego Olarias foi consolidado no Gráfico 1, que mostra, de maneira geral, a redução da DBO ao longo dos meses.

A princípio, como mostra o Gráfico 1, notou-se a melhoria da qualidade da água com a diminuição dos valores de DBO ao longo dos meses. No mês de setembro de 2020, o índice de DBO foi de aproximadamente 225 mg/L. Já no mês de julho de 2021, o índice de DBO foi em média de 83 mg/L.

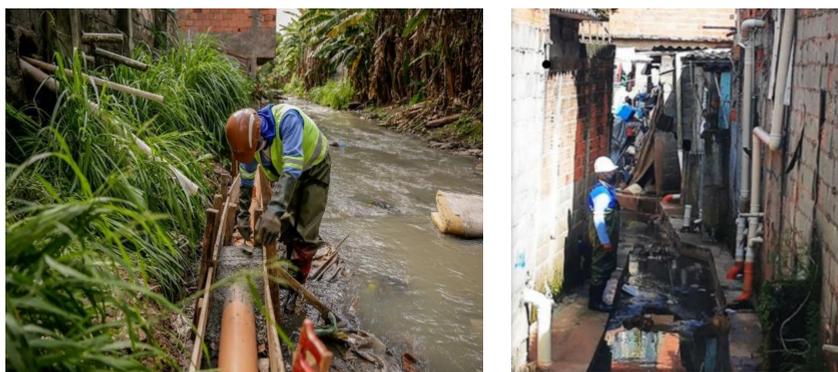
Figura 6 Execução do “Se Liga na Rede”

Além das obras dos coletores e das interligações, foram executados aproximadamente 1.860 metros de “Se Liga na Rede” (SLR), nome dado pela Sabesp a esse tipo de ligação domiciliar à rede de esgoto. Esse método foi implantado nas moradias instaladas às margens dos córregos, onde, geralmente, o nível da rua se encontra acima do nível do piso da residência. Portanto, a única forma de captação dos efluentes gerados por essas moradias é pelos fundos das casas onde existe um fundo de vale ou um rio, conforme ilustrado na Figura 6.

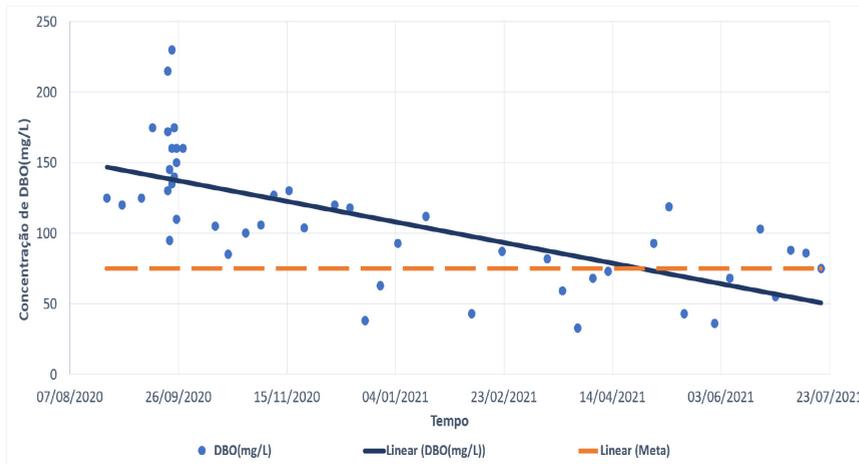
Gráfico 2 Concentrações de DBO no ponto TD-06

A relação entre a variável DBO e o tempo (de agosto de 2020 a julho de 2021) apresentada no Gráfico 2 mostra a maneira como ocorreu a melhoria da qualidade da água do córrego das Olarias.

A variável adotada para o entendimento quanto à melhoria da qualidade da água do córrego Olarias foi a DBO porque o consórcio responsável utilizou-se dessa mesma variável iniciando o monitoramento antes das obras. Com os dados das medições de DBO, realizadas a partir de agosto de 2020, observou-se uma queda no nível de concentração dela, partindo de valores acima de 125 mg/L para valores como os apresentados nas últimas medições, em média de 75 mg/L. No final do Gráfico 2, a tendência linear apresentou-se abaixo da meta de 75 mg/L.
