OBRAS DE CONTENÇÃO: ESTUDO COMPARATIVO ENTRE CORTINAS ATIRANTADAS E SOLOS GRAMPEADOS

Universidade Presbiteriana Mackenzie (UPM)

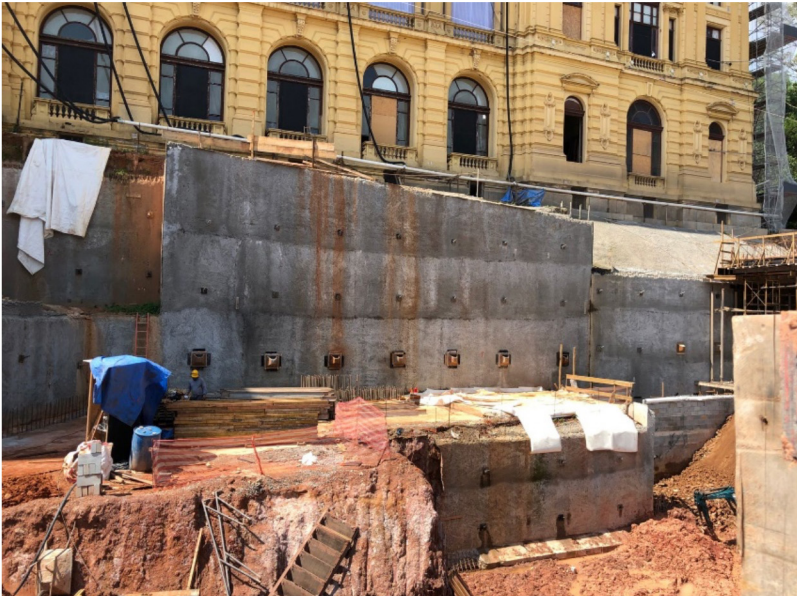
Figura 1 Obra da cortina atirantada no Museu do Ipiranga

A Figura 1 apresenta o local do talude em estudo.

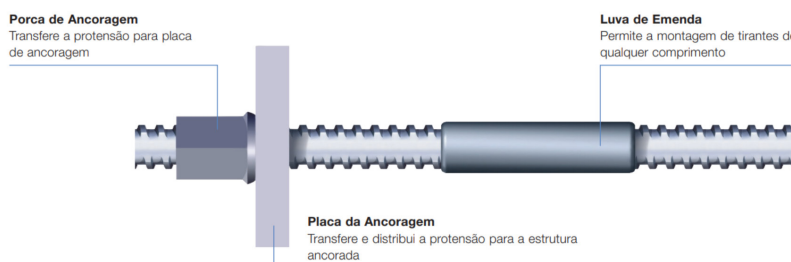
Figura 2 Tirante monobarra DYWIDAG

As monobarras DYWIDAG são compostas por: porca de ancoragem, placa de ancoragem, anéis de compensação de ângulo e luvas de emenda. Suas roscas robustas proporcionam máxima aderência entre a barra e a calda de cimento/concreto, característica fundamental para garantir uma transferência de carga adequada na estrutura ancorada. Como os tirantes DYWIDAG são principalmente aplicados em ambientes agressivos, necessitam de uma adequada proteção anticorrosiva. Foram utilizadas barras com diâmetros de 32 mm, 36 mm e 40 mm, e resistência de escoamento do aço de 500 MPa e 950 MPa.

Na Figura 2 são apresentados os componentes do tirante monobarra DYWIDAG.

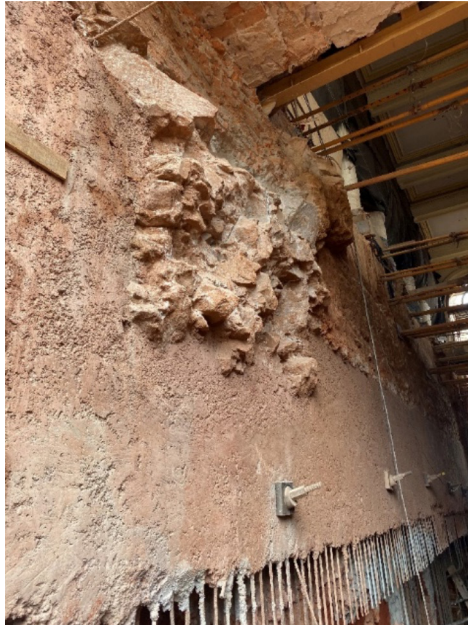
Figura 3 Partes da fundação

Alguns ambientes que foram criados no Museu estão nos subsolos, onde antigamente havia uma fundação aterrada. Para não causarem problemas estruturais, as cortinas foram executadas abaixo dessas fundações para criação do ambiente (áreas técnicas para manutenção e passagem de tubulações), conforme apresentado na Figura 3. Nos ambientes em que os visitantes serão recebidos, as cortinas serão revestidas em *drywall* para fins estéticos. O nível de subsolo mais profundo foi o mais crítico a ser executado, por causa da presença de solo argiloso com baixa resistência durante as escavações.

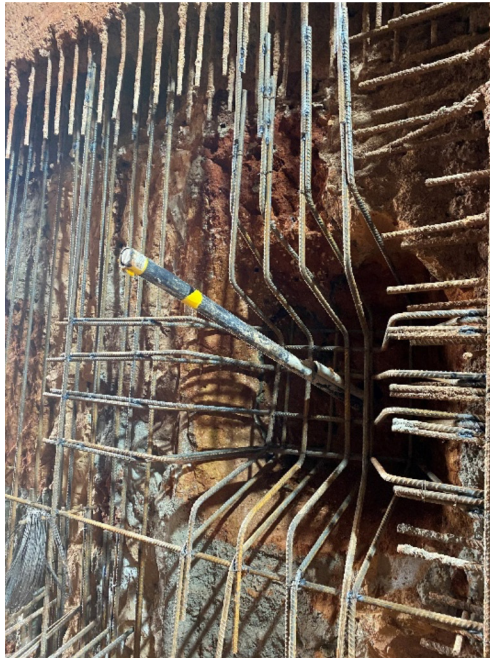
Figura 4 Tirante instalado e parede da cortina não concretada

Alguns aspectos foram considerados e trouxeram dificuldades na execução da cortina, tais como o aspecto estético final das paredes, em função da passagem de pedestres. Para fins estéticos e de acessibilidade, os tirantes foram “recuados” nas cortinas de for-

ma que sua cabeça não ficasse aparente nas passagens, conforme está apresentado nas figuras 4 e 5.

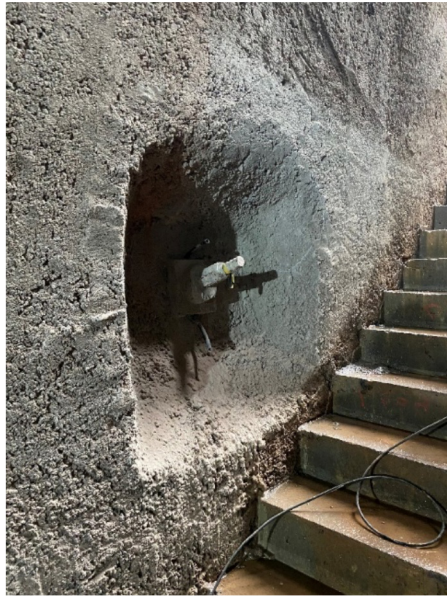
Figura 5 Vista de um tirante recuado, em fase de execução

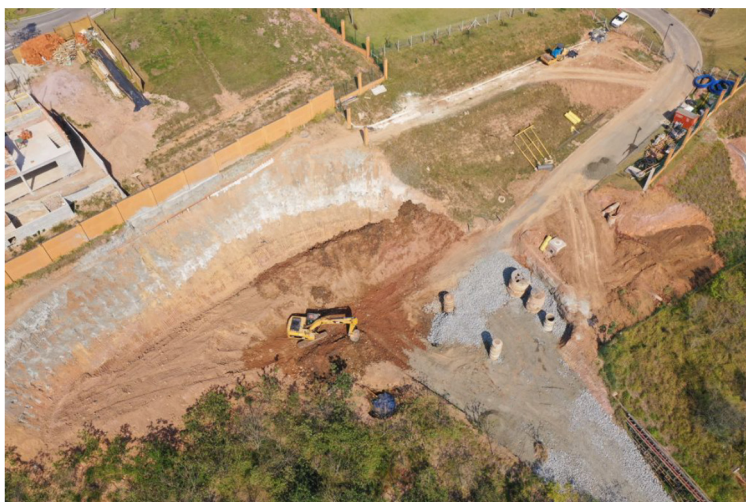
Figura 7 Obra em solo grampeado

Na Figura 7 é apresentado o local do talude em estudo.

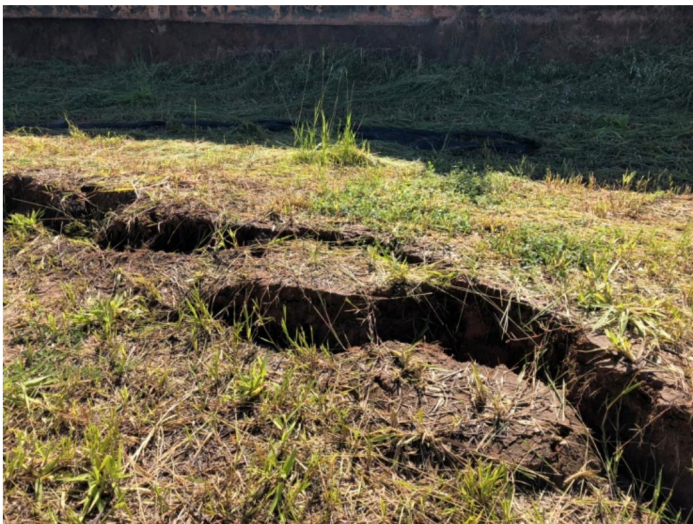
Figura 8 Primeiro escorregamento do solo, próximo ao talude

a) *Solo saturado*: Quando foi realizada a primeira obra de talude nesse empreendimento, o talude em questão foi aterrado sobre uma mina de água sem a sua devida drenagem, o que gerou a primeira movimentação do solo (escorregamento por ruptura).

Na Figura 8 é apresentado o primeiro escorregamento do solo do talude.

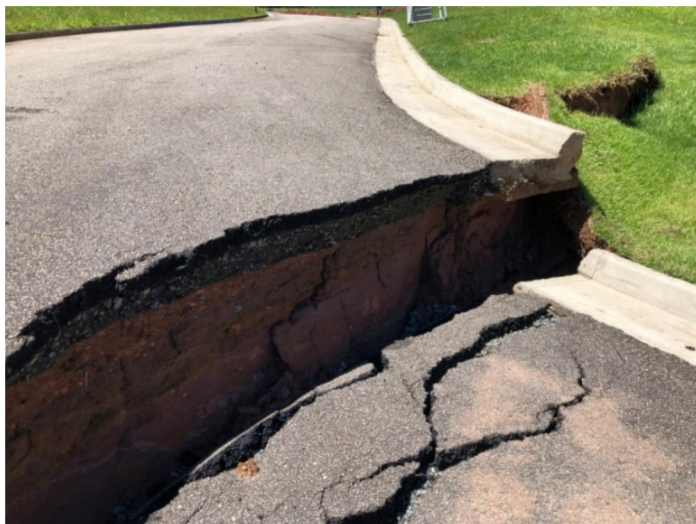
Figura 9 Pavimento próximo ao talude, com recalque devido ao segundo escorregamento ocorrido no talude em solo

Após essa primeira ruptura, foi implantado um dreno para essa mina de água. Porém, ele não foi executado por completo. Isso resultou no rompimento dessa tubulação de drenagem, acarretando uma nova ruptura do solo, mais crítica que a primeira.

Na Figura 9 é apresentada essa segunda ruptura do solo.

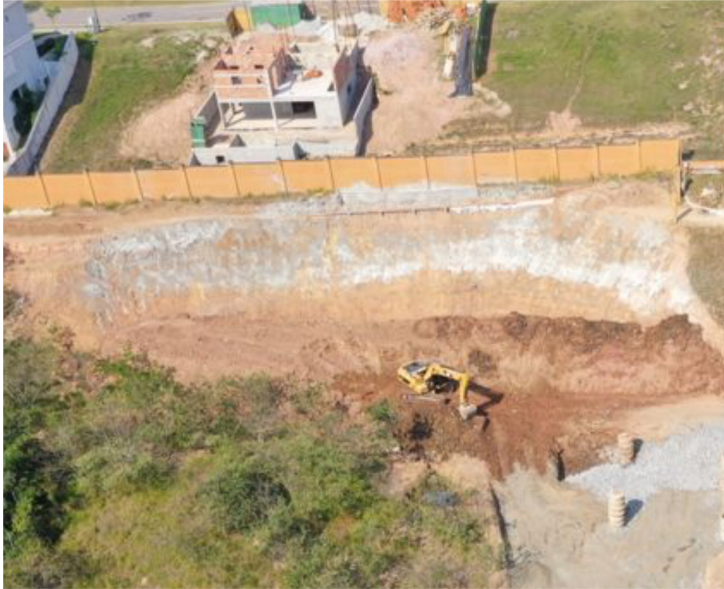
Figura 10 Edificação na crista do talude em recuperação

Após vários estudos, foi decidida a utilização da obra de solo grampeado para a recuperação desse talude. Apesar de haver várias alternativas como método de contenção, o solo grampeado foi adotado por causa da existência de uma construção localizada na crista do talude.

Na Figura 10 é apresentada a localização da edificação na crista do talude.

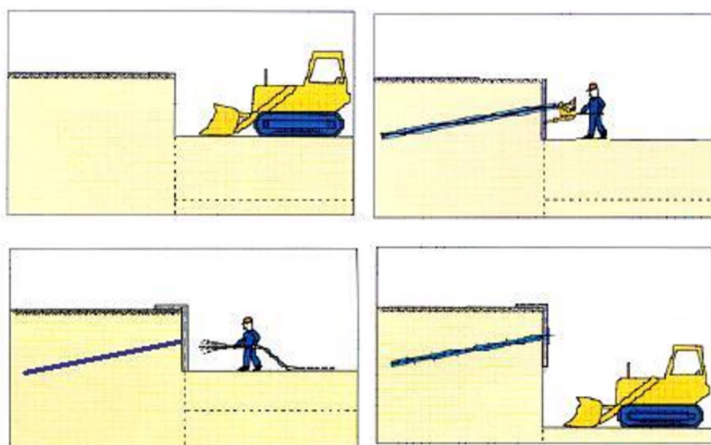
Figura 11 Fases de execução do solo grampeado

Na Figura 11 são ilustradas as fases de execução típicas de um solo grampeado, de maneira geral. Ele é sempre executado de cima para baixo, por níveis e em trechos horizontais curtos (nichos) alternados, de maneira semelhante à execução de uma cortina atirantada. Após a escavação de cada nicho, executam-se a perfuração e a introdução do

chumbador (grampo). Em seguida, é feita a aplicação de concreto projetado, reforçado por uma tela metálica ou por fibras. Após a conclusão de um nível inteiro de chumbadores, é iniciada a escavação do nível inferior, com a mesma metodologia. Essa sequência construtiva é essencial para garantir a segurança da obra ao longo da sua execução.

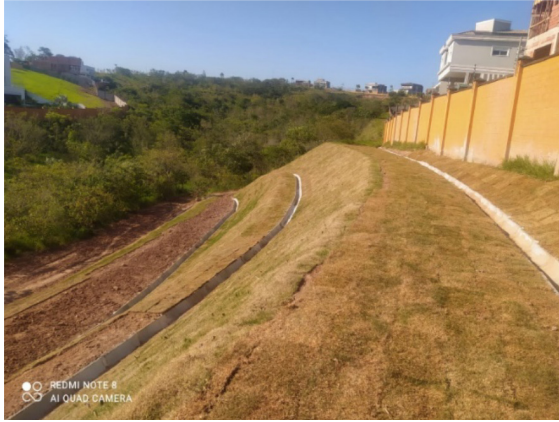
Figura 12 Talude com paramento de geocomposto

Apesar de usualmente o paramento do solo grampeado ser executado em concreto projetado, o paramento adotado foi um geocomposto formado por uma geomanta flexível tridimensional permeável e um reforço metálico em malha hexagonal, por suas características de elevada capacidade antierosiva e elevada resistência à tração, sendo indicado para situações em que existam taludes susceptíveis a processos erosivos com grandes alturas e inclinações acentuadas, agregando as vantagens de uma geomanta a um elemento de reforço.

Realizou-se o sistema de proteção superficial do talude com a aplicação de grama em placas, o que foi possível pelo fato de o geocomposto ser um elemento drenante.

Na Figura 12 é apresentada uma vista geral da obra.

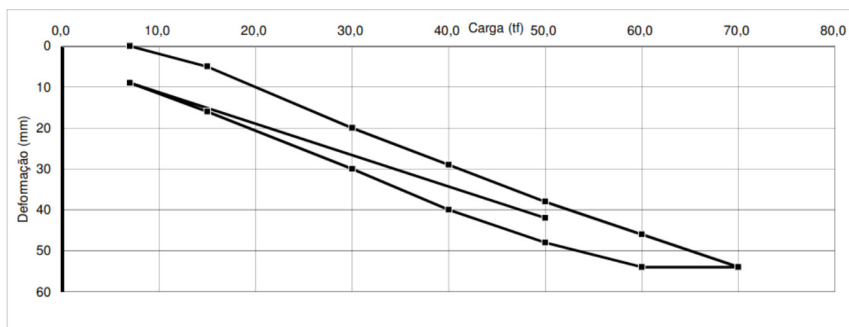
Gráfico 1 Carga versus deslocamento total

A partir das informações apresentadas na Tabela 4, foi elaborado o Gráfico 1, que corresponde à curva carga *versus* deslocamento total do tirante ensaiado.

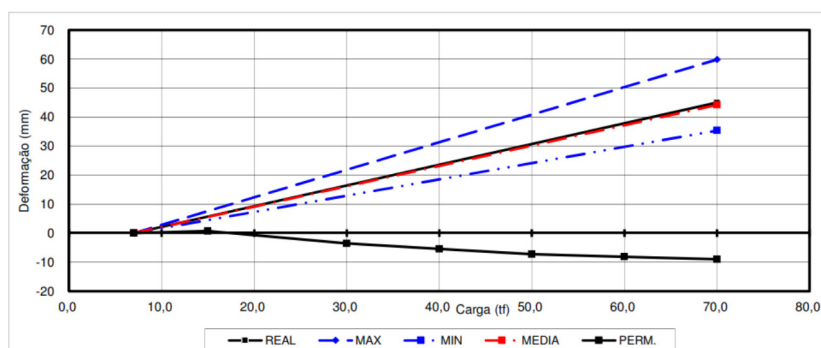
Gráfico 2 Carga versus deslocamento elástico e permanente

Os tirantes devem possuir deslocamento máximo da cabeça entre as linhas de máximo e de mínimo do Gráfico 2. O limite máximo corresponde ao alongamento de um trecho livre real maior do que o projetado. Nele o trecho livre real é igual ao trecho livre de projeto somado à metade do trecho ancorado de projeto. Já o limite mínimo corresponde a um trecho livre igual a 80% do trecho livre projetado. O deslocamento permanente corresponde ao deslocamento do bulbo de ancoragem.

Por meio da análise do Gráfico 2, conclui-se que o tirante ensaiado está dentro da faixa estipulada pela norma NBR 5629 (Associação Brasileira de Normas Técnicas, 2018).

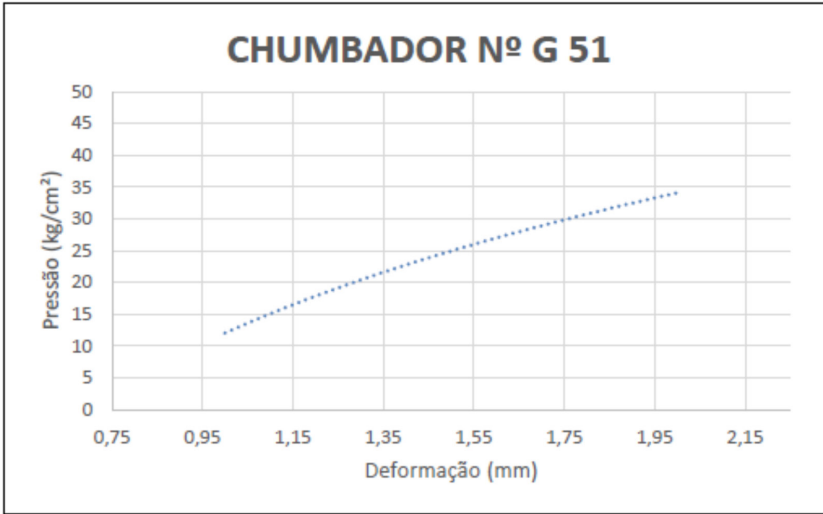
Gráfico 3 Pressão *versus* deformação

A partir das informações apresentadas na Tabela 6, foi elaborado o Gráfico 3, que corresponde à curva pressão *versus* deformação total do chumbador ensaiado.

O cálculo de Q_s (adesão entre solo e calda de cimento) realizado por meio do ensaio de arrancamento é a relação entre a força de arrancamento (kgf) e a área do furo (cm²).

Embora os chumbadores em estudo não tenham sido submetidos até o seu rompimento total, por meio da análise do gráfico em comparação aos dados adotados no pré-dimensionamento, o valor de Q_s obtido pelo ensaio de arrancamento está dentro do estipulado em projeto.
