HÉLICE CONTÍNUA: ESTUDO DE CASO DA MONITORAÇÃO ELETRÔNICA COM AS CARACTERÍSTICAS DOS SOLOS

Universidade Presbiteriana Mackenzie (UPM)

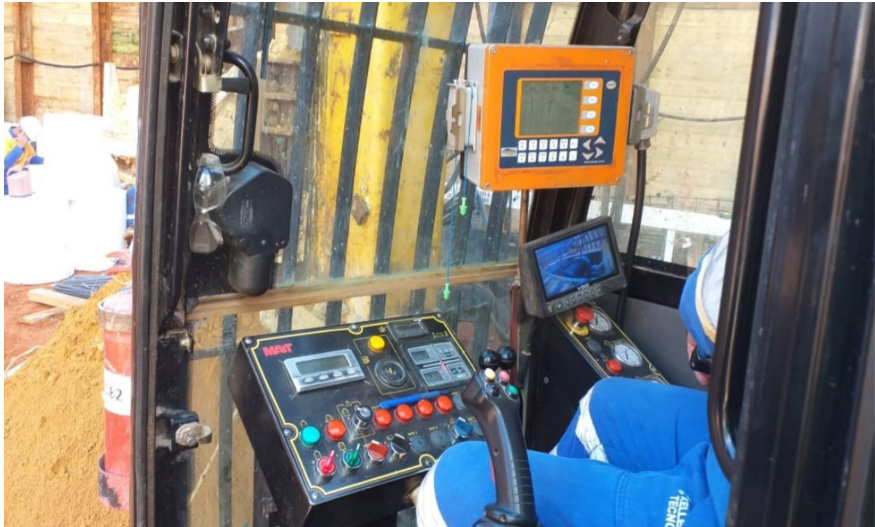
Toda a execução da estaca é monitorada com computador de bordo, que é alimentado com dados específicos da estaca e da bomba de concreto. Todos os dados da execução das estacas devem ser fornecidos de forma impressa em relatórios, para compor a documentação do acompanhamento das fundações. Por meio do computador de bordo, é feito o controle de qualidade da estaca (JOPPERT JUNIOR, 2007). Na Figura 2, temos uma visão da cabine de equipamento de execução da estaca hélice contínua.

Figura 2 Cabine do operador da máquina Mait HC260

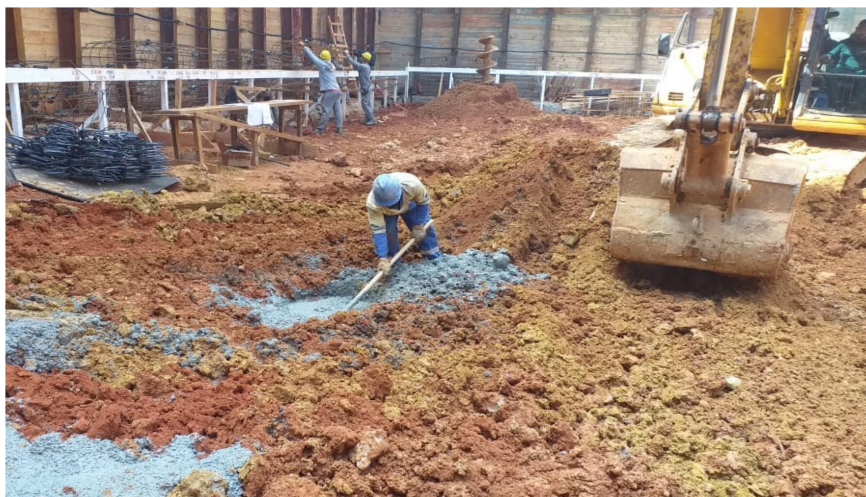
A Figura 5 mostra a limpeza do topo da estaca logo após a concretagem.

Figura 5 Estaca em obra após retirada da perfuratriz

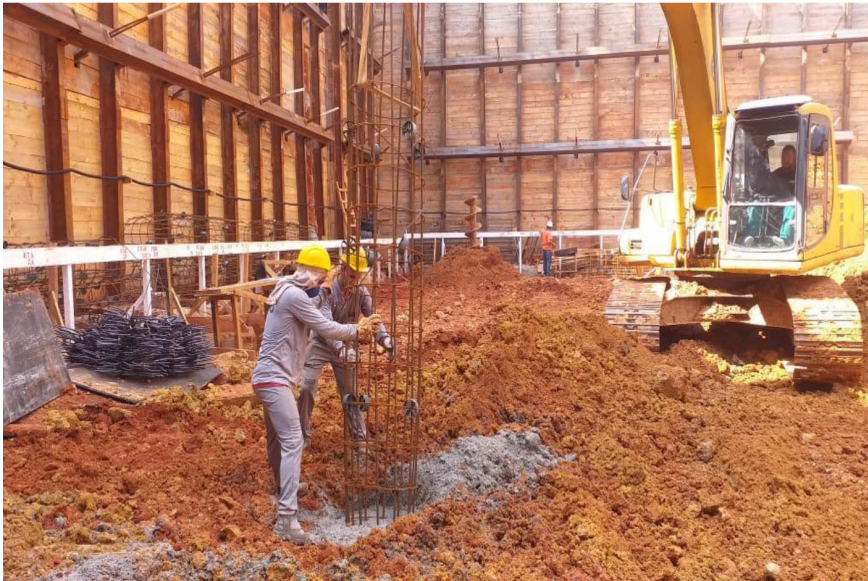
A introdução da armadura deve ser realizada manualmente e pode ser auxiliada por peso ou vibrador; essa operação está ilustrada na Figura 6.

Figura 6 Introdução de armadura da estaca.

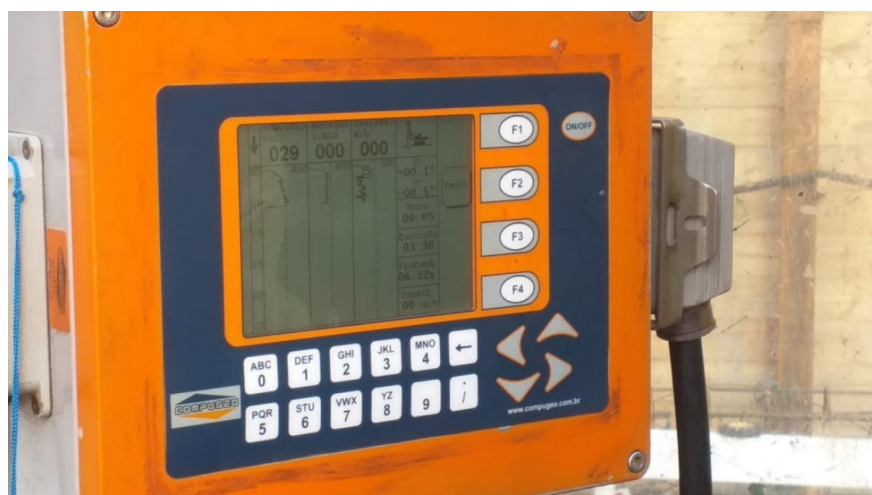
Na segunda tela, mostrada na Figura 7, avaliada durante a perfuração, são apresentados dados referentes a leituras dos sensores em tempo real. Segundo Mucheti (2008), podem-se observar nessa tela os seguintes parâmetros:

- *Torque*: Campo gráfico e alfanumérico da pressão em bars que está sendo aplicada ao motor de rotação.

- *Rotação*: Campo gráfico e alfanumérico da velocidade de rotação do trado em rotações por minuto.

- *Velocidade de perfuração*: Campo gráfico e alfanumérico da velocidade de descida da hélice em m/h.

- *Máquina perfuratriz (ilustração)*: Representativo da operação da perfuração.
- *X e Y*: Inclinação da torre nos dois eixos com precisão de 0,1°.
- *Hora*: Indicativo da hora local de trabalho.
- *Execução*: Campo representativo do tempo real empregado na execução da estaca. O valor é apresentado em horas/minutos.
- *Profundidade*: Profundidade da ponta da hélice em metros com uma precisão de 1 cm.
- *Penetração*: Indicativo da penetração do trado de perfuração. O valor é dado em centímetros por rotação.

Figura 7 Computador Compugeo durante operação da perfuração.

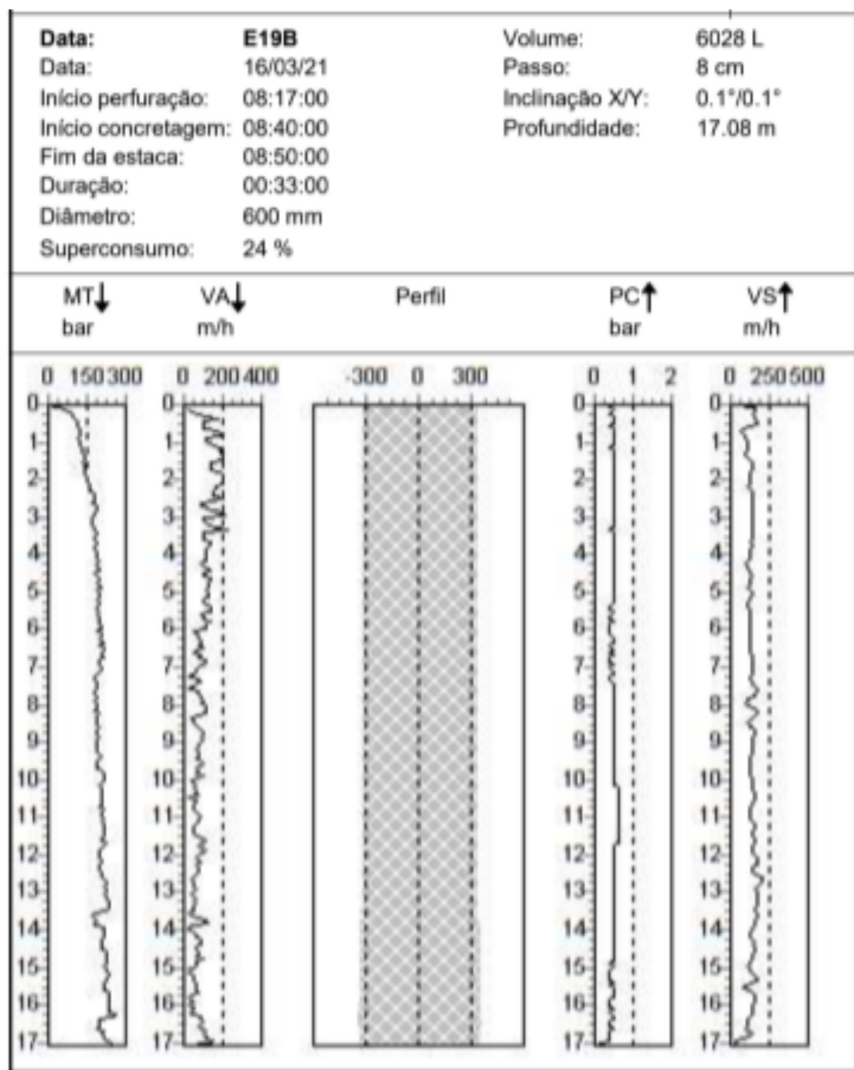
Os dados gerados durante a execução da estaca podem ser armazenados e transferidos para um outro computador, que, ao processar a informação, permite a observação dos resultados na tela dele ou a impressão de gráficos, conforme ilustra a Figura 8.

Figura 8 Exemplo de relatório fornecido pela Compugeo
