INSPEÇÕES ROTINEIRAS EM OBRAS DE ARTE ESPECIAIS COM NOVAS TECNOLOGIAS

Universidade Presbiteriana Mackenzie (UPM)

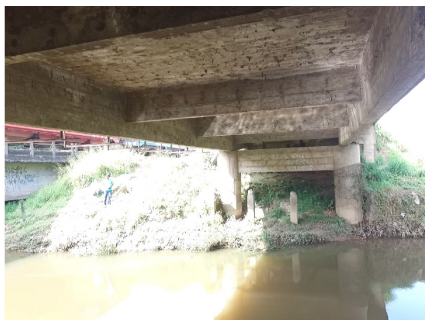
Figura 12 Inspeção do tabuleiro, das longarinas e das transversinas sobre corpo hídrico com uso de *drone*

Na Figura 12, nota-se que o uso de *drone* possibilitou o acesso ao tabuleiro da ponte sobre corpo hídrico, e a Figura 13, da mesma inspeção, mostra armadura exposta em uma das longarinas da ponte, sendo a resolução da câmera do *drone* suficiente para a identificação desse tipo de manifestação patológica.

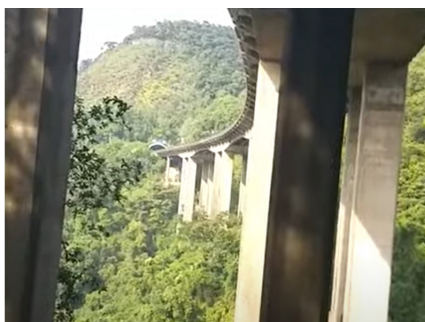
Figura 14 Vista da obra de arte especial

A Figura 14 é de uma inspeção de uma OAE sobre vale com oito vãos, em elementos pré-moldados, em que se nota a extensão e a altura da OAE. A inspeção dessa obra seria de difícil acesso sem o uso de *drones*, sendo necessário o uso de balancins. A Figura 15 é de outra inspeção e mostra uma vista dos aparelhos de apoio. Atualmente, a PMSP utiliza binóculos para realizar a inspeção de locais com alturas elevadas.²

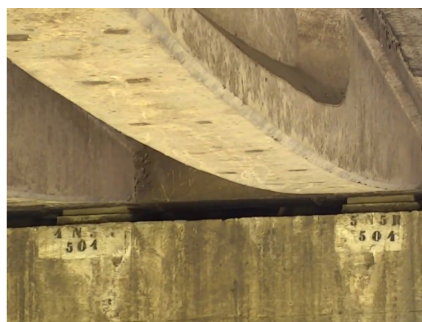
Figura 15 Inspeção dos aparelhos de apoio com auxílio de *drone*
