CORROSÃO EM GUARDA-CORPOS DE AÇO CARBONO NÃO REVESTIDOS, EM UMA ESTAÇÃO DE TRATAMENTO DE ESGOTOS

Resumo

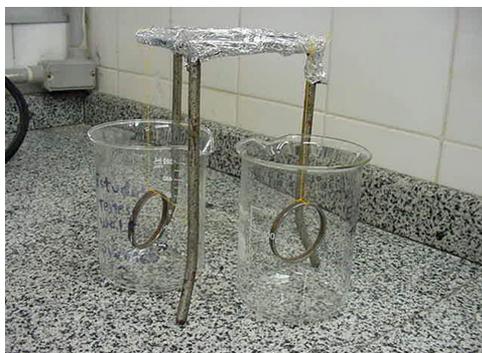
Figura 3 Esquema de montagem antes da adição do esgoto.

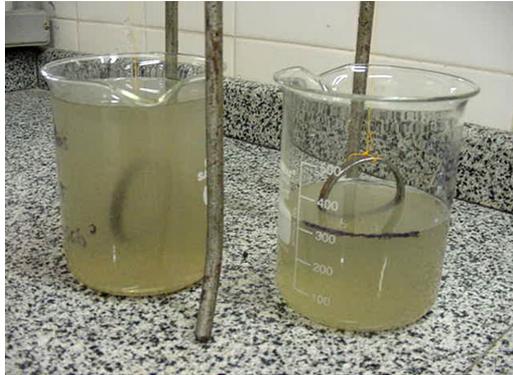
2, apenas metade do anel foi imersa, conforme mostra a Figura 4. Essa disposição permitiu verificar o efeito do contato direto do esgoto bruto sobre o anel de aço 1010 sem nenhuma proteção (béquer 1) e o efeito combinado esgoto bruto (imersão total) e meio ambiente (béquer 2).

Figura 4 Esquema de montagem depois da adição do esgoto.

Também se observou que, no início do ensaio (Figura 4), o efluente tinha aspecto turvo, enquanto, ao final dos 80 dias, ele estava praticamente livre de partículas em suspensão, porém tinha um abundante depósito de cor marrom-alaranjada (Figura 5). Essa clarificação de esgotos geralmente ocorre após um processo de coagulação/floculação das partículas coloidais e dos sólidos em suspensão em razão da adição de sulfato de alumínio e/ou de sais de ferro III. Os íons Al^{3+} ou Fe^{3+} neutralizam as cargas elétricas das partículas, provocando ligações químicas e absorção das cargas superficiais presentes, o que facilita sua floculação (DA SILVA, 2002).
