# ANÁLISE DAS TÉCNICAS DE CONTENÇÃO E ESTABILIZAÇÃO DE SOLOS EM ENCOSTAS COM OCUPAÇÃO ANTRÓPICA

## **Resumo**

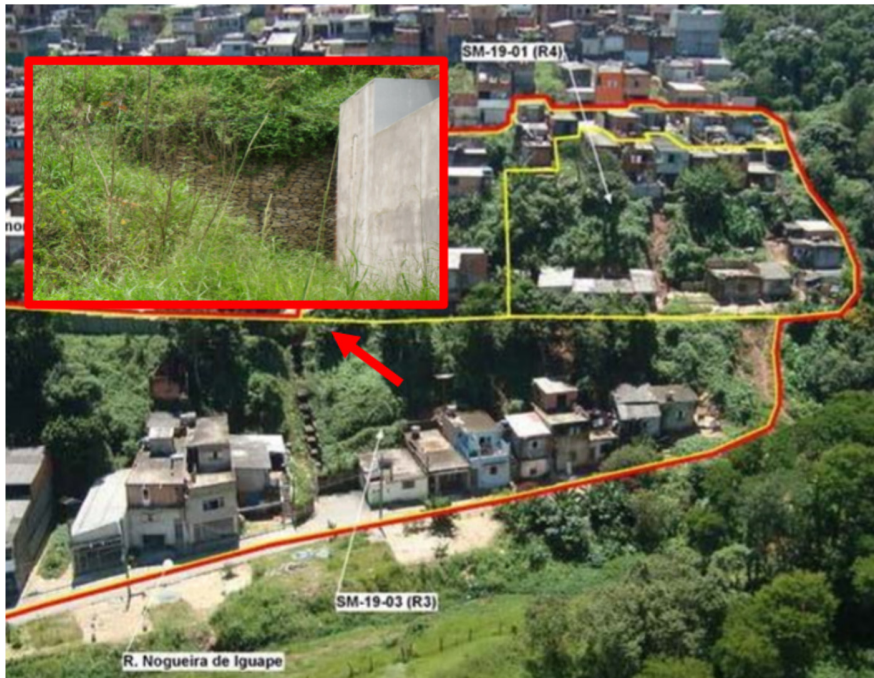
**Figura 2** Vista parcial do Jardim Arantes com a aplicação do muro de gabião no setor SM-19-03.

A área mapeada está localizada entre as ruas Amoreira Preta e Nogueira de Iguape, no Jardim Arantes, setor SM-19-03, conforme a Figura 2. A região é composta por moradias de alvenaria na base do talude, a taxa de ocupação é parcialmente consolidada, onde a densidade varia de 30% a 70% e possui uma infraestrutura básica. Segundo São Paulo (2010b), essa área foi classificada com grau de risco alto (R3), em que a possibilidade de escorregamento é alta no caso nenhuma medida seja adotada durante o período de chuvas intensas no intervalo de um ano.

planta suficiente para alcançar a declividade do talude que se faz necessária. Com a Figura 2, pode-se observar que essas duas necessidades não serão atendidas no local.

8. Microestaca: as manobras necessárias para o equipamento podem dificultar esse método, uma vez que as moradias estão próximas da encosta, como pode ser verificado na Figura 2.

Ao verificar todas as possibilidades dadas pela matriz e ponderar seus empregos no local descrito, chegou-se à conclusão de que o melhor método a ser empregado seria o gabião. Ressalta-se que se trata do mesmo tipo de obra de contenção utilizada pelo IPT (Figura 2). Como apresentado anteriormente, o muro de gabião possui baixo impacto ambiental e é permeável, funciona como elemento paisagístico e, mesmo tendo moradias com uma distância de cinco metros em relação à sua base, a região possui o espaço necessário para a largura do muro.

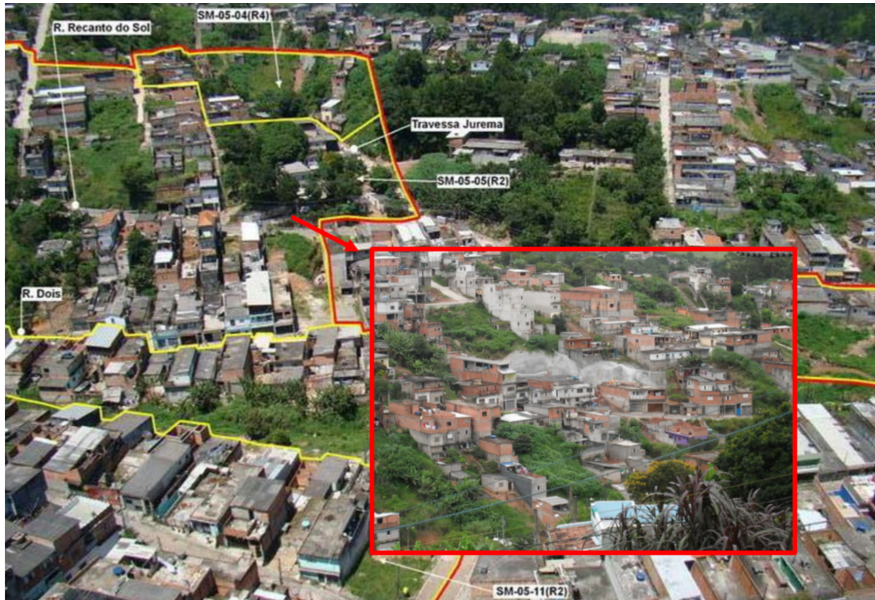
**Figura 3** Vista parcial do Jardim Recanto Verde II com a aplicação do solo grampeado no setor SM-05-05.

O local demarcado fica entre as ruas Recanto do Sol e Independência, no Jardim Recanto Verde II, setor SM-05-05, ilustrado na Figura 3 a seguir. A região já é pavimentada e tem moradias em alvenaria na base e no topo do talude, a taxa de ocupação não é totalmente consolidada – a densidade varia de 30% a 90% – e possui uma infraestrutura básica. Segundo São Paulo (2010a), foi classificado com o grau de risco médio (R2), onde existe a baixa possibilidade de escorregamento se nenhuma medida

A partir das análises realizadas sobre as soluções obtidas com o emprego da matriz, a solução mais viável para esse caso seria a de solo grampeado. Ressalta-se que essa metodologia está de acordo com a solução escolhida pela Defesa Civil de São Paulo, podendo ser visualizada na Figura 3:

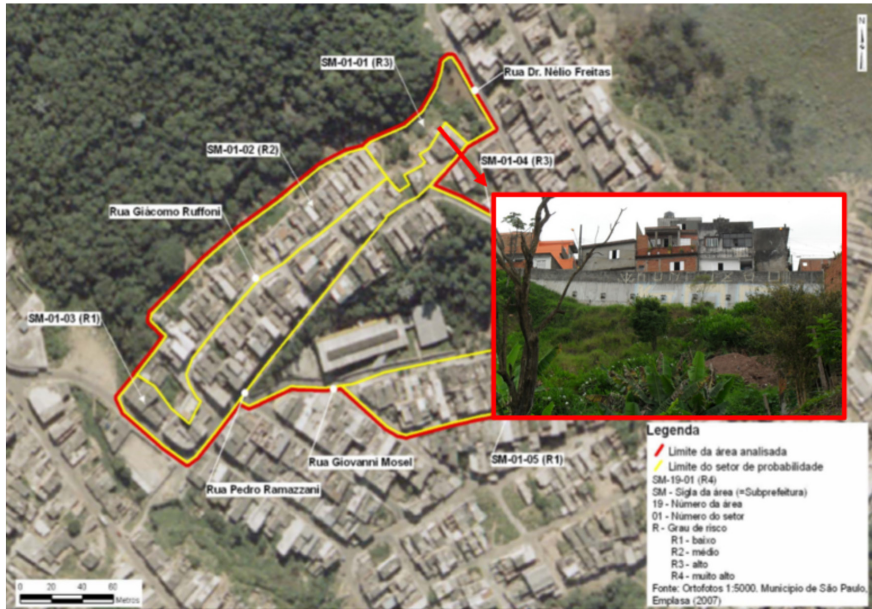
Figura 4 Vista geral do Jardim Recanto Verde I com a aplicação da cortina atirantada no setor SM-01-01.

O setor SM-01-01 mapeado pelo IPT fica entre as ruas Pedro Ramazzani, Giovanni Mosel e Giacomo Ruffoni, no Jardim Recanto Verde I. A área foi classificada com o grau de risco alto (R3), onde existe alta possibilidade de escorregamento se nenhuma medida for adotada durante o período de chuvas intensas no intervalo de um ano, uma vez que já existem evidências de movimentação, como degraus de abatimento e trincas no terreno. Além disso, foram identificadas moradias com uma distância de 1,5 metros do pé do talude (SÃO PAULO, 2010a).

Após analisar as possibilidades, concluiu-se que, nesse caso, o método mais adequado seria a cortina atirantada, como foi sugerido pela Defesa Civil de São Paulo, conforme ilustrado na Figura 4:

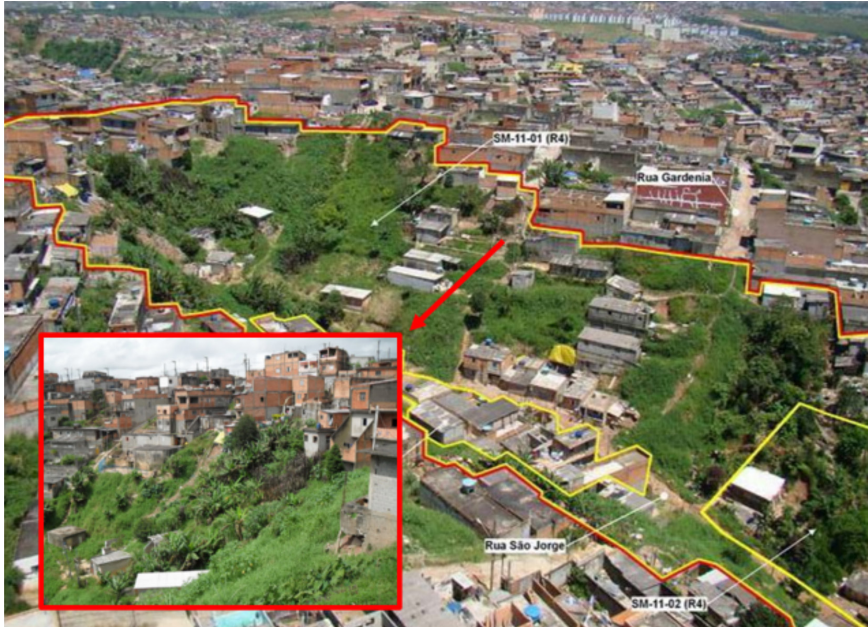
**Figura 5** Vista do setor SM-11-01 mapeados com a região que necessita da obra de contenção.

A região escolhida fica localizada no Parque das Flores VI, setor SM-11-01, entre as ruas São José e Gardênia, no Parque das Flores VI, como pode ser visto na Figura 5. O setor mapeado foi classificado com o grau de risco mais elevado (R4) para possíveis escorregamentos. Se, no período de um ano, a precipitação for intensa, é provável que ocorra um evento catastrófico (SÃO PAULO, 2010b). O estudo aponta que na região existe foliação, fator desfavorável à estabilidade do local, e, ainda assim, existem moradias a uma distância de 1 m do topo e da base do talude. A área está inapropriada para ocupação, uma vez que a região apresenta indícios de movimentação, como trincas nas moradias e cicatrizes de escorregamento (SÃO PAULO, 2010b).

A partir da análise de todas as possibilidades de contenção de encostas que foram obtidas pela aplicação da matriz de tomada de decisão proposta, em conjunto à avaliação das condições do local, como pode ser observado na Figura 5 apresentada a seguir, sugere-se a utilização de solo grampeado ou retaludamento. A segunda opção seria inviável, de certa forma, pois, além de causar remoção de famílias, seria necessária uma grande movimentação de terra no local que possibilitasse uma adequação da inclinação de talude e proporcionasse coeficiente de segurança apropriado, segundo a norma técnica vigente. Portanto, sugere-se a utilização do solo grampeado para a estabilização da área afetada, evitando futuros deslizamentos de terra.
